## 葫芦岛天启晟业化工有限公司“7·24”一般其他爆炸 事故调查处理报告

2019年7月24日10时55分，葫芦岛天启晟业化工有限公司(以下简称天启晟业)二车间提纯装置精馏塔再沸器发生闪爆引发火灾，造成2人死亡，1人重伤，直接经济损失340万元。

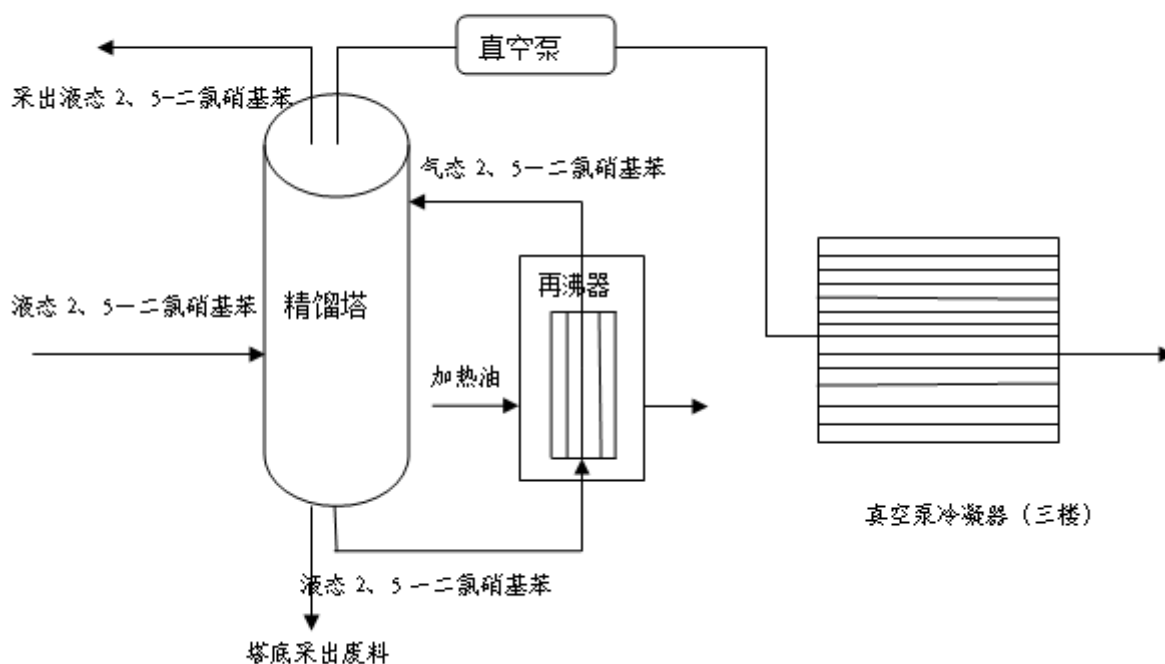
提纯工序工艺流程图

对二氯苯经混酸硝化，反应完毕后，静置分层，废酸回收套用，油层经水洗碱洗得粗品 2，5-二氯硝基苯。粗品经脱水、脱轻组份进入精馏塔中部，再通过再沸器（管程压力 0.03Mpa，容器内径 1200mm，容器高 5080mm）加热气化后进入精馏塔，经塔顶采出高纯液态 2，5-二氯硝基苯，进入加氢工序。
