# 惠阳平潭惠州市贝斯特膜业有限公司 “1·12”一般亡人事故调查报告

“1·12”一般亡人事故调查组

2025 年 3 月 13 日

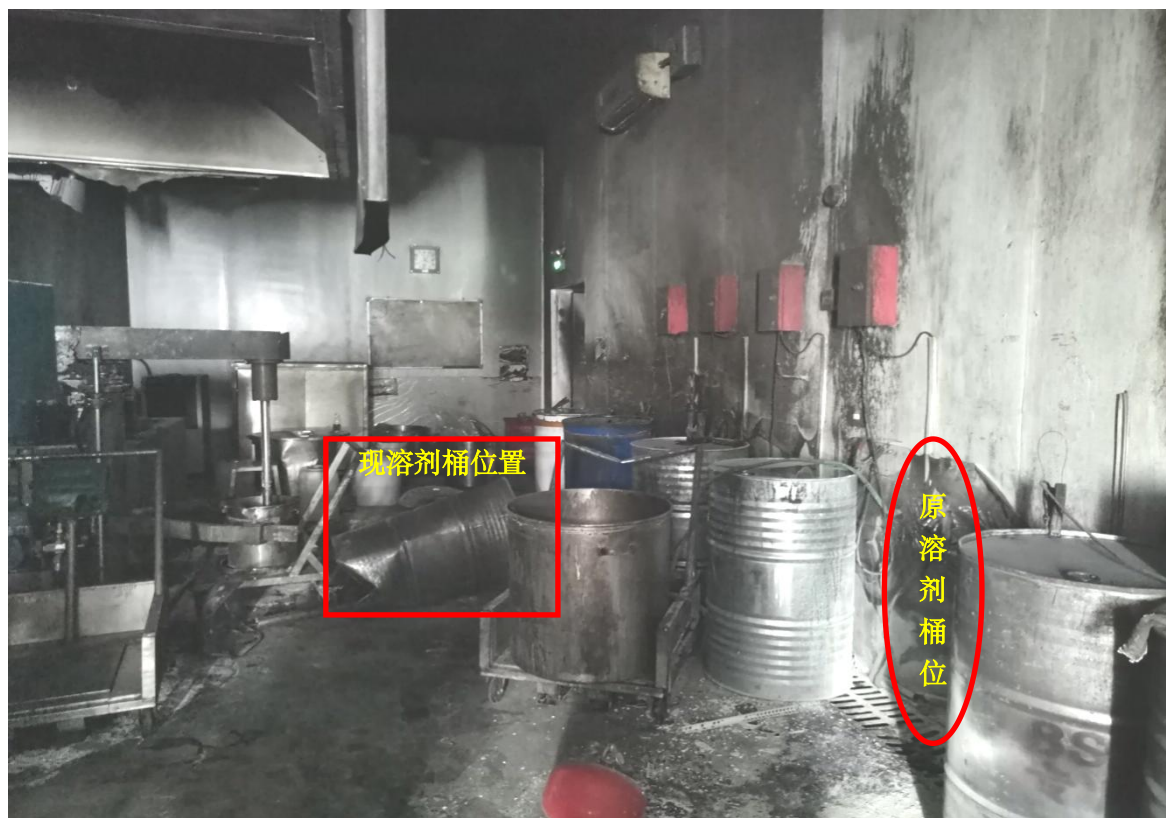
1.调配房内侧配料间内，原供泵料的乙酸乙酯桶倾翻移位倒地，3#搅拌机顶部屋面吊顶脱落并悬挂半空，屋顶一个干粉灭火球炸裂落地，屋顶及西面墙体漆黑，西墙原有敷设的不锈钢墙体局部破损，其中 1 处挂墙设置的静电接地报警装置掉落，手推车扶手变形折弯，地面洒满疑似喷洒的干粉及消防水，现场存在明显的过火及灭火痕迹。综上所述，结合事故现场监控视频，事发时有发生火灾、爆炸。

1.调配房内侧配料间事故现场图片

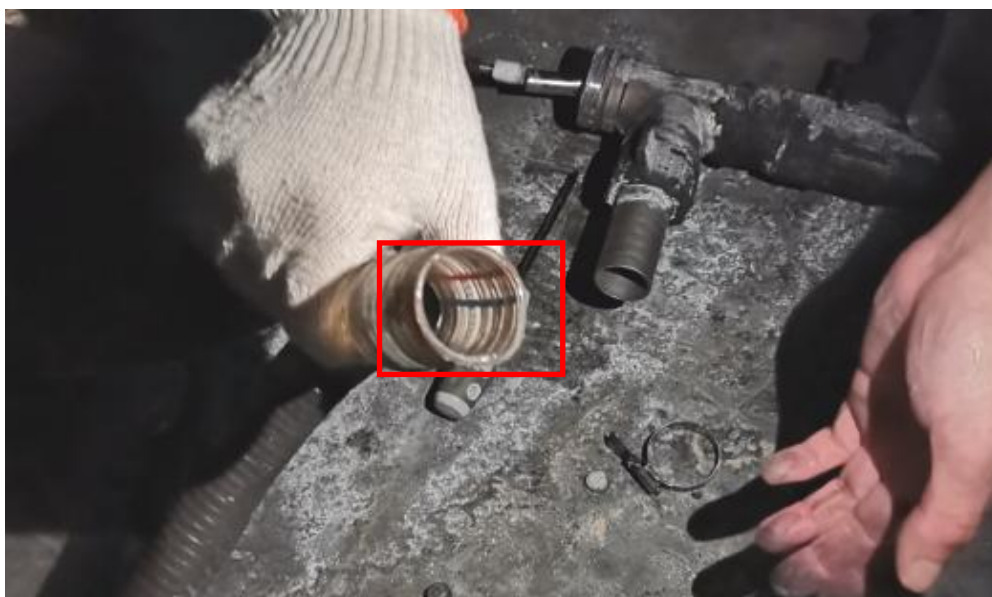
2.经查看气动泵，事故现场使用的气动泵出料软管内部导静电金属丝未与气泵端紧密连接。

2.配料间与气动泵连接的放料金属软管金属丝未与金属管连接

（3）未落实生产安全事故隐患排查治理制度。未能及时发现并消除气动泵出料软管内部导静电金属丝未与气泵端紧密连接、气动泵接地线与气泵端连接处断开等事故隐患<sup>[18]</sup>，气动泵静电接地措施失效未能保证作业安全。

贝斯特公司要认真吸取事故教训，举一反三，全面落实企业安全生产主体责任，全面辨识生产工艺、作业环境、人员行为和管理体系等方面存在的安全风险，及时整改存在的问题和隐患。一是要按照“四不放过”的原则，认真吸取这次事故的教训，加强对使用危险化学品的安全管理，加强对调配、涂布等工艺安全隐患的排查，加强对作业人员的安全教育培训，提高安全生产水平；二是针对静电导除装置、电气线路的安全隐患，要对厂房内所有静电导出措施进行一次大排查，对设施设备更新换代，严防类似事故再次发生；三是要重新制定调配、

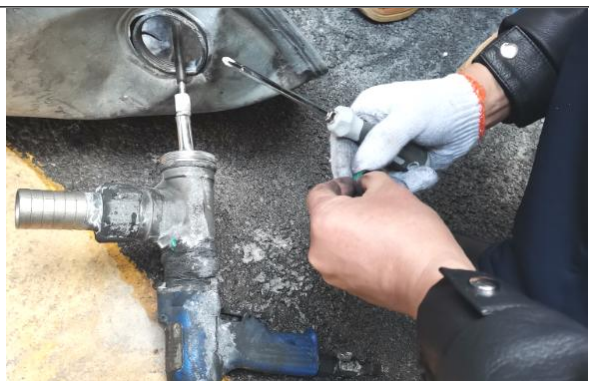
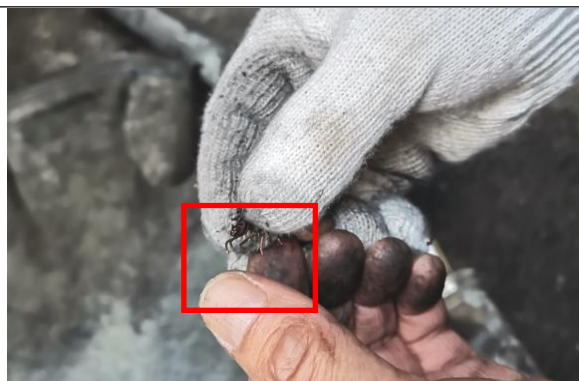
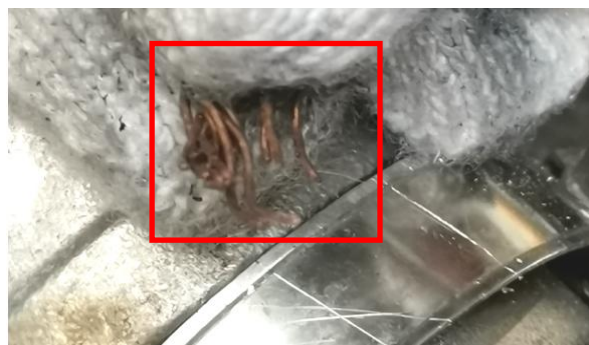
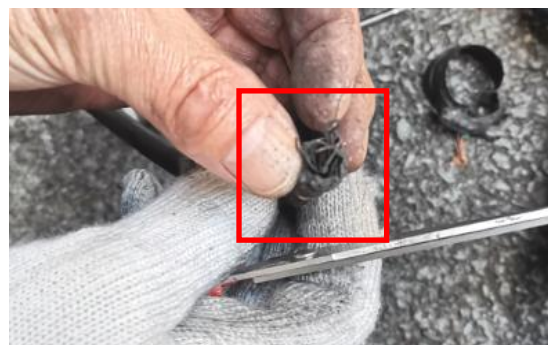
3.拆开事故现场使用的气动泵接地线与气泵端连接处,发现接头已断开。

3.事故现场使用的气动泵接地线断裂

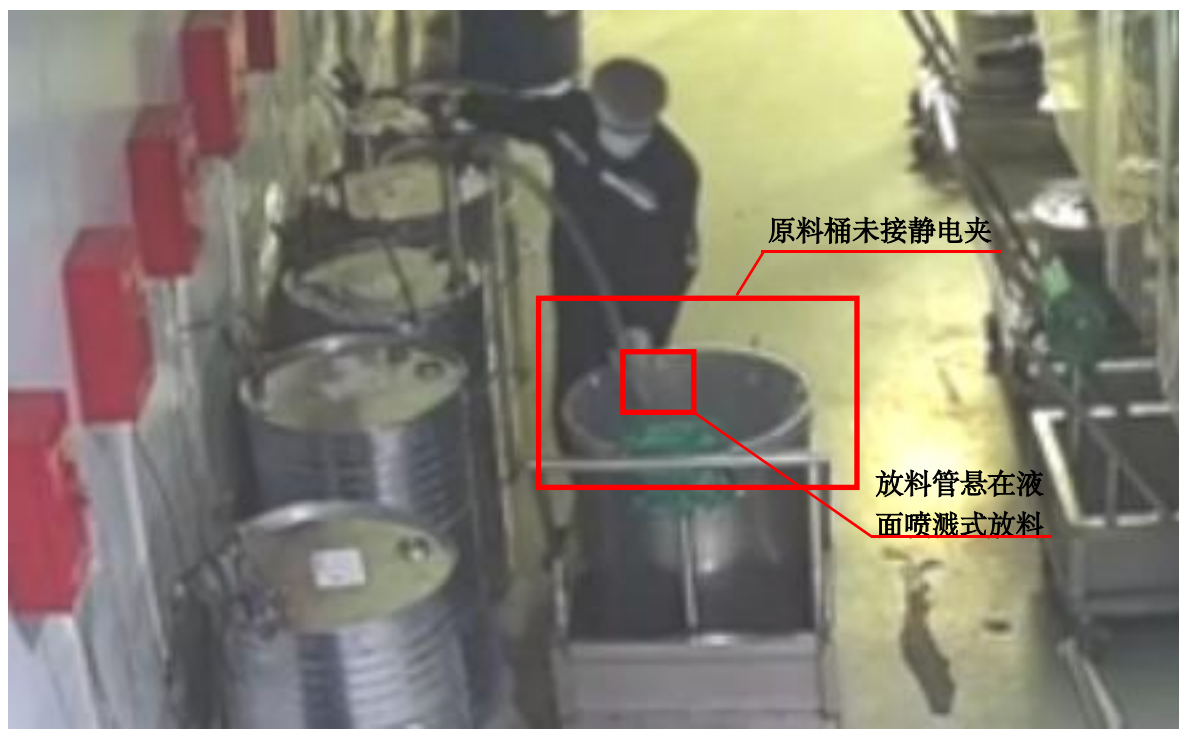
4.经查看现场视频监控设施,当事人分装溶剂过程原料桶未连接静电接地报警器,出料管未插入桶底或碰桶壁放料,属于喷溅式放料<sup>[8]</sup>。

[8] 《防止静电事故通用导则》(GB12158-2006) 第 6·3·2 条: 在输送和灌装过程中, 应防止液体的飞散喷溅, 从底部或上部入罐的注油管末端应设计成不易使液体飞散的倒 T 形等形状或另加导流板; 或在上部灌装时, 使液体沿侧壁缓慢下流。6·3·3 条: 对罐车等大型容器灌装烃类液体时, 宜从底部进设, 若不得已采用顶部进油时, 则其注油管宜伸入罐内离罐底不大于 200mm, 在注油管未浸入液面前, 其流速应限制在 1m/s 以内; 《石油化工企业设计防火标准》(GB50160-2008,2018 年版) 6·2·24 条: 储罐的进料管应从罐体下部接入; 若必须从上部接入, 宜延伸至距罐底 200mm 处。

#### 4.原料桶未接静电夹，放料管喷溅式放料

（1）违规作业。卢某新未按照《防止静电事故通用导则》（GB12158-2006）第 6.3.10 条<sup>[13]</sup>以及贝斯特公司有关安全操作规程<sup>[14]</sup>的规定作业，未将原料接料桶连接静电接地装置，导致泵料过程产生的静电无法导除、静电积聚，未做好安全防范措施。
