## CSB 经典案例分析—EEI 公司废水处理装置硫化氢泄漏事故

### 摘要

本文结合美国化学品安全与危害调查委员会（CSB）对 EEI 公司废水处理装置发生的硫化氢泄漏事故的调查，详细介绍了废水处理装置硫化氢泄漏事故的背景、过程与后果，并从过程安全管理和技术角度综合分析、总结导致事故的各方面原因，分享 CSB 调查组为预防类似事故发生提出的建议措施。

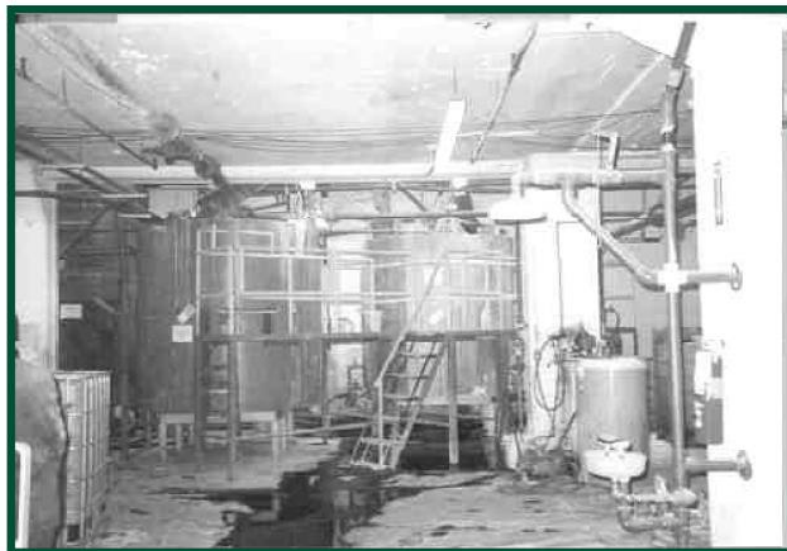
图 1 事故现场

2002 年 12 月 11 日下午 2 点左右，位于俄亥俄州辛辛那提市的 EEI 公司废水处理装置发生一起硫化氢泄漏事故，造成 1 人受伤。

当时，一名维修员工进入废水处理间（WWT）拿取工具，途径一个圆锥形底沉积固体的敞口罐—废水处理净化器时，他闻到一股臭鸡蛋味，并随着他的靠近味道越来越浓重。他突然感到肺部受压无法呼吸，他挣扎想离开现场，但已中毒硫化氢气体并倒下。幸运的是，其他员工在不久后发现了她，并及时将他从现场救出，无其他人员受伤情况。

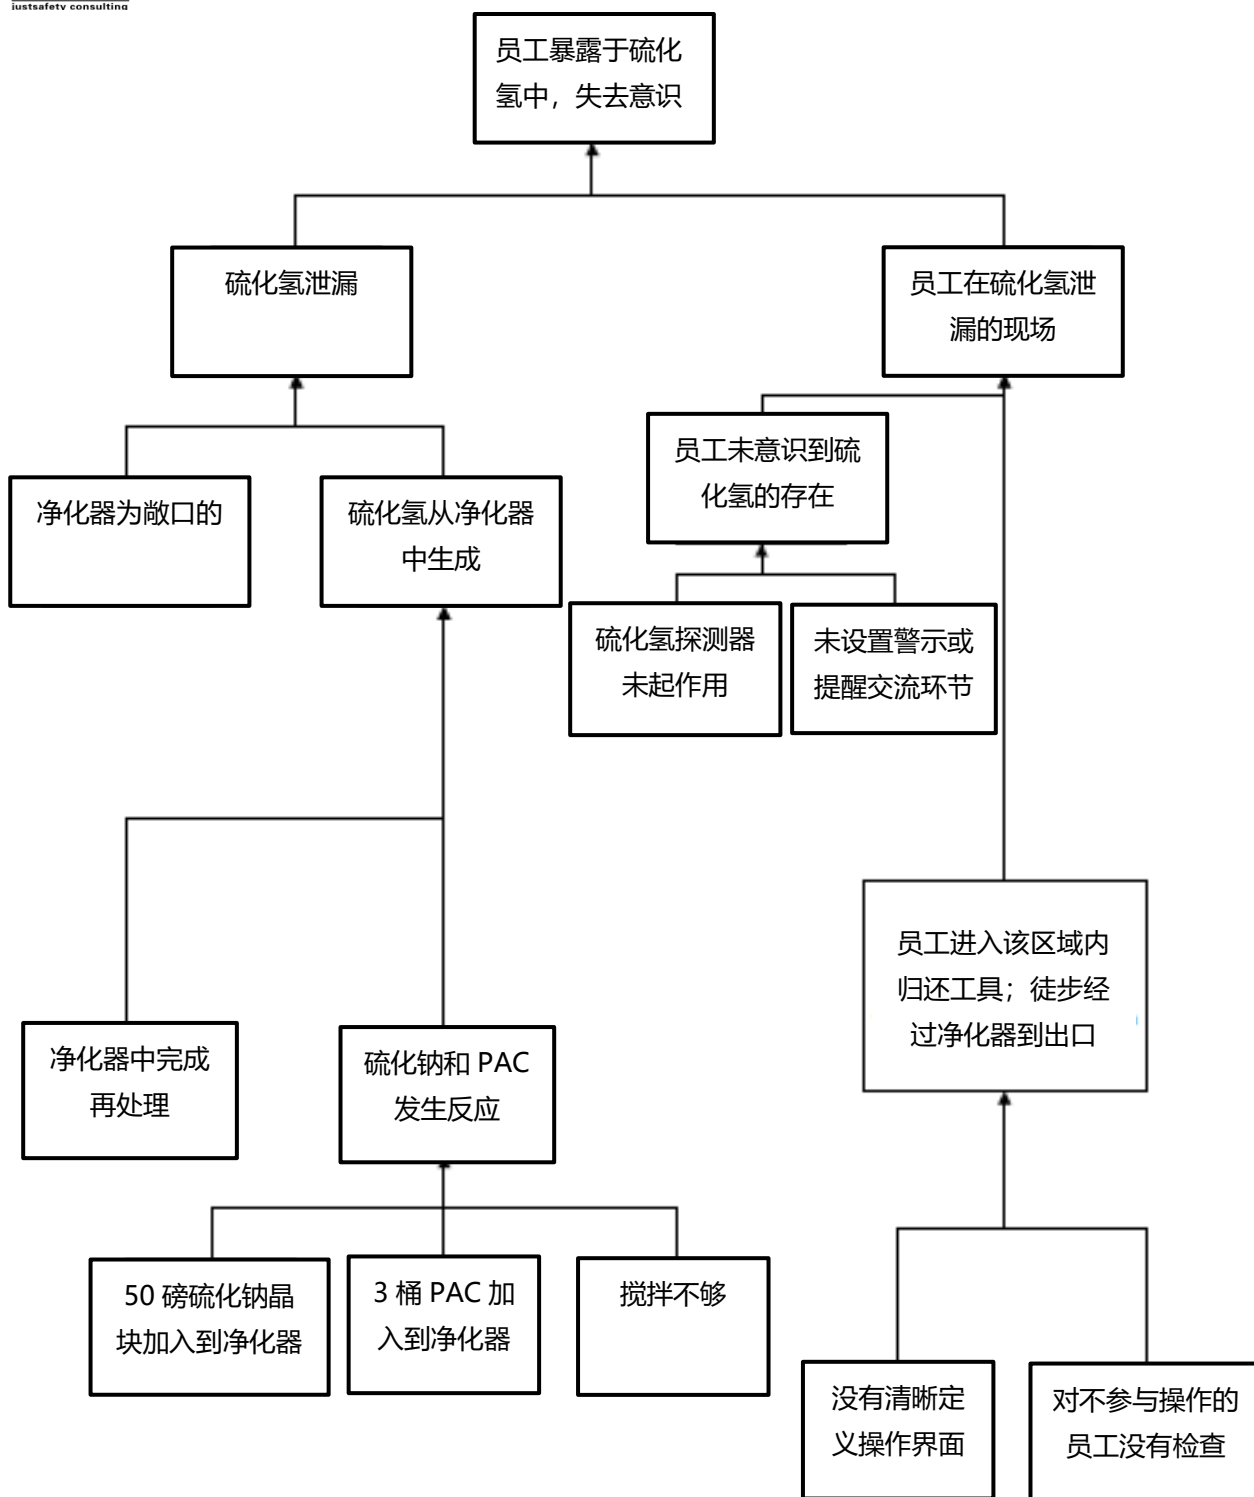
图 5 事故的事故树

综上所述，根据 CSB 所用的故障树分析方法对此次事故的分析结果来看，事故原因主要有以下 6 个方面，包括：

- 废水处理所使用的净化器不适当，其设计和目标无此功能。该容器没有配备洗涤塔等设备以使有害气体的泄漏可能降到最低，也没有配备搅拌器来使溶液得到充分混合。
- 操作规程和操作人员的培训不够，针对废物处置、设计合理的处理罐或敞口罐的废物处理等没有书面的指南或培训记录。
- 公司管理层没有把之前的事故调查情况与公司员工进行沟通，操作人员对相关要求不清楚。

- 公司管理层没有在废物处理区设置出入限制，员工也未被告知该区域内可能发生的危险。
- 公司员工对硫化氢的危险性认识不充分，当遇到泄漏情况时，该采取的响应措施不合理。另外，操作人员也未被提醒在处理操作过程中存在硫化氢泄漏的可能性，这一情况足可以通过此次事故中几名员工在没有配备呼吸保护器的情况下就进入事发现场就可以看出来。
- EEI 公司在机械完整性管理方面工作较为欠缺，没有对硫化氢气体探测器进行定期校验，导致事故发生当天，没有起到应有的作用。

究其原因，由于缺乏**有效的管理系统**，导致此次差点人员死亡的硫化氢泄漏事故的发生。

- 建立了相应的操作规程；
- 对操作人员就操作规程进行了培训；
- 对企业员工培训了硫化氢的危害；
- 安装了改良的通风设备；
- 对硫化氢探测器进行了校验；
- 在入口处安装了警示牌，以提醒员工潜在的危险。
