南京“7.28”爆炸事故 22 死 120 伤

2010 年 7 月 28 日，南京塑料四厂（以下简称塑料四厂）地块拆除工地发生一起地下丙烯管道泄漏爆燃事故，造成重大人员伤亡和财产损失。事故发生后，省委、省政府和南京市委、市政府领导第一时间赶赴现场指挥抢险救援。南京市出动消防警力 2000 余人、36 辆消防车参与抢险，对受伤人员全力救治，对受损房屋、设施、物品进行评估、补偿，对伤亡人员进行赔付。根据国家安全生产法律法规的规定，省政府迅即成立了由省市安监、监察、公安、检察、住建、质监、工会等部门组成的事故调查组，按照“四不放过”原则进行了认真细致的调查。经调查认定，这是一起重大安全生产责任事故。

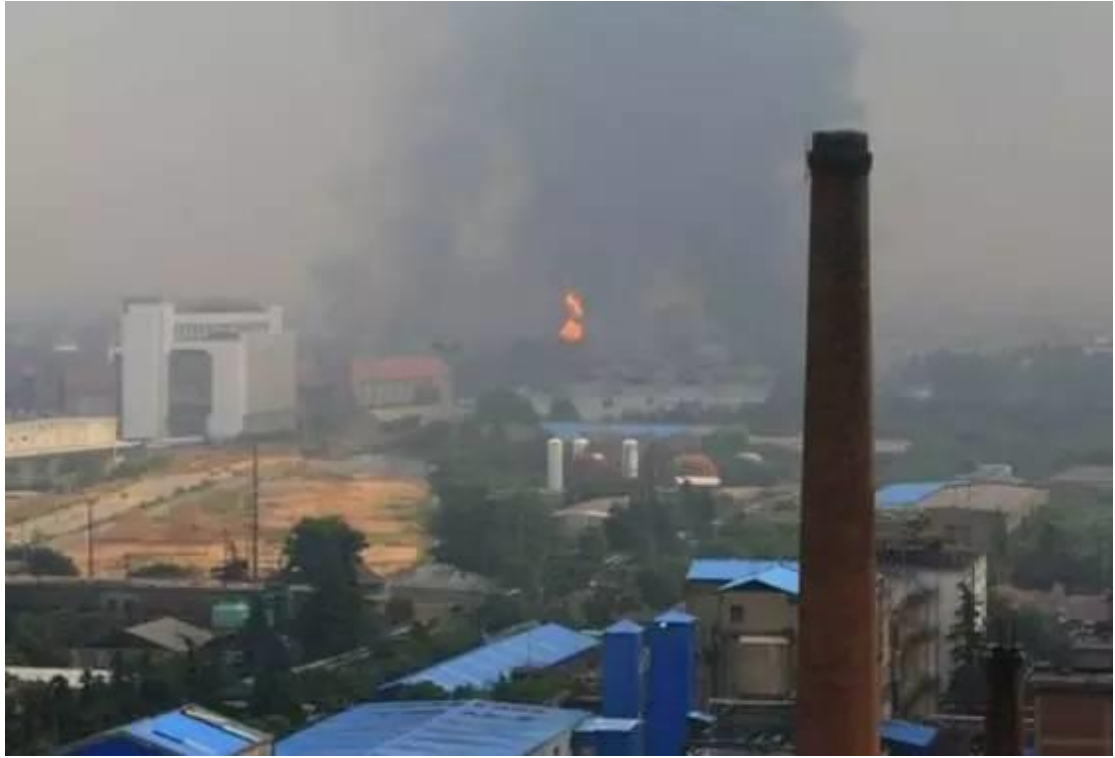
(A)

2010 年 7 月 28 日 10 时 11 分左右，扬州鸿运建设配套工程有限公司（以下简称鸿运公司）在江苏省南京市栖霞区迈皋桥街道万寿村 15 号的原南京塑料四厂旧址，平整拆迁土地过程中，挖掘机挖穿了地下丙烯管道，丙烯泄漏后遇到明火发生爆燃。截至 7 月 31 日，事故已造成 13 人死亡、120 人住院治疗（重伤 14 人）。事故还造成周边近两平方公里范围内的 3000 多户居民住房及部分商店玻璃、门窗不同程度破碎，建筑物外立面受损，少数钢架大棚坍塌。

(B) 图 1 事故现场情景 (A、B)

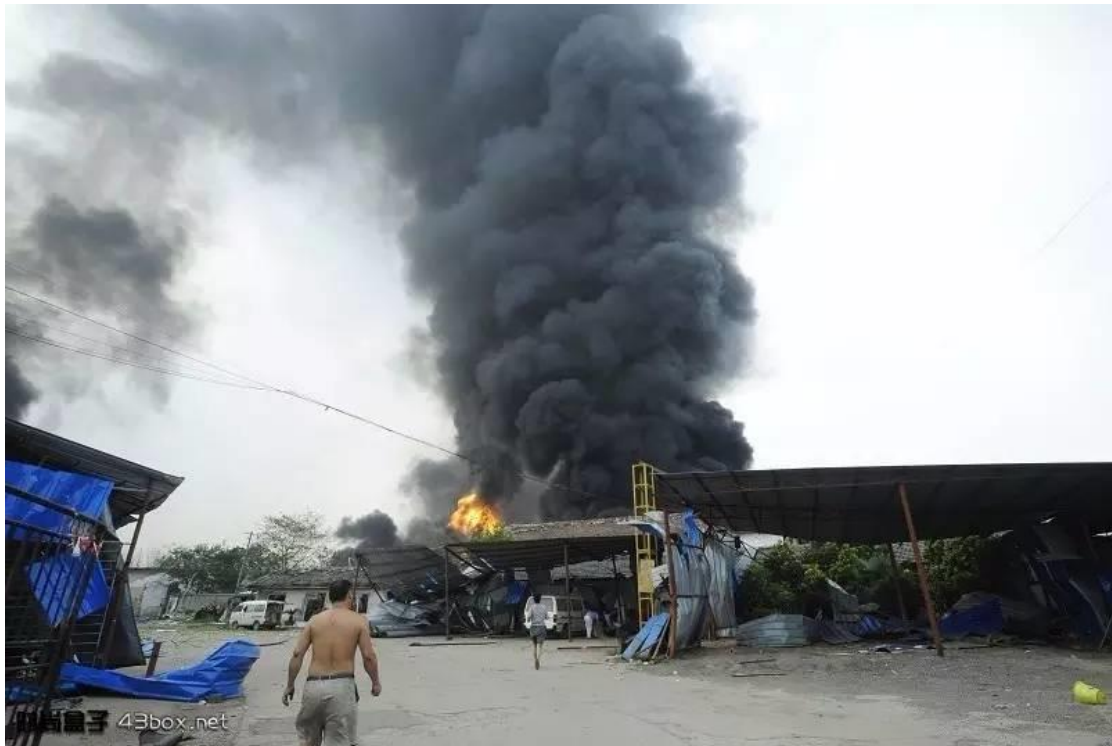
与董某某负责的四厂拆除范围内相邻周边的建（构）筑物破坏情况：南大门主道路东侧外租车队用地、总配电房和职工宿舍基本未受爆燃影响；南偏西方向相邻的原迈皋桥汽运公司一闲置厂房（砼结构）向南倾斜；西侧方向与南京五金工具二厂之间的围墙全部倒塌；西北方向相邻的南京五金工具二厂三幢建筑物房顶损坏，三间构筑物的轻钢结构和屋面损坏；北侧方向仅是一块坡地，无建筑物。

距离丙烯爆燃中心 440m~460m 半径范围内的部分建（构）筑物及门窗、玻璃和轻结构屋面受爆燃冲击波影响，不同程度受损。

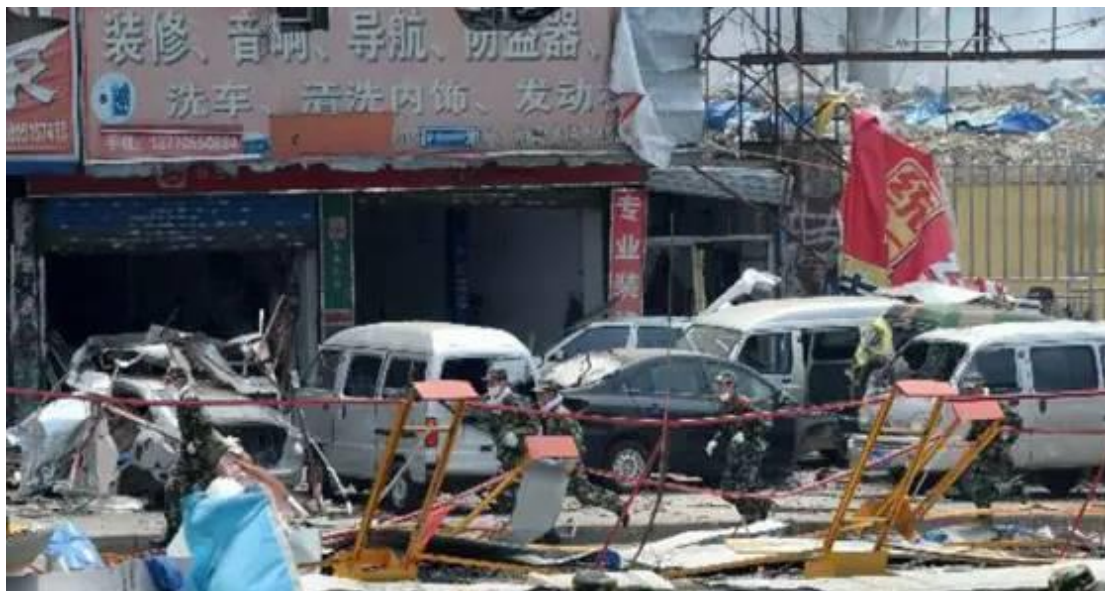
经现场勘察，事故后董某某负责的四厂拆除范围内仅剩的一座配电房、一栋办公楼和南大门一间门卫室全部倒塌。

图 2 事故地点周边破坏情况

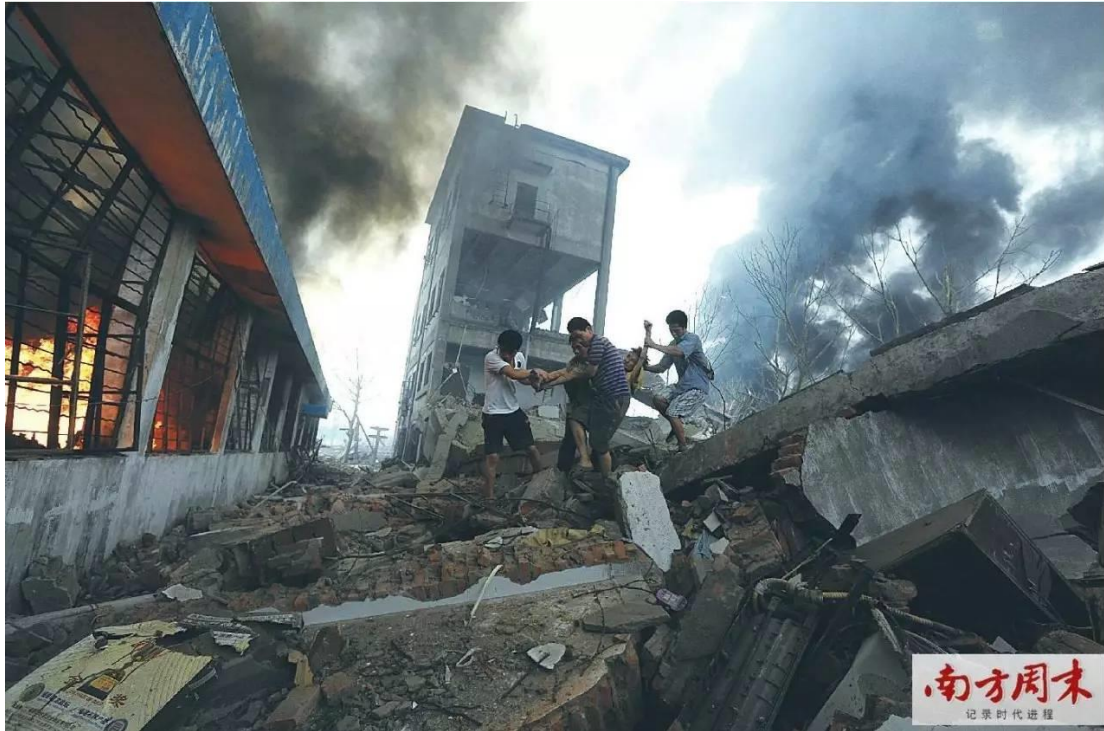
图3 事故现场应急救援

截至下午2点30分，现场火情得到有效控制。本次事故造成周边居民住房及商店的部分玻璃破碎，建筑外立面局部受损。南京市组织了900名机关和社区干部对周边受爆燃事故影响的居民进行入户调查，做好思想工作，调集发放生活物资，为部分居民安排住所。城建部门对受损房屋进行维修，至下午6时，供水、供电、供气基本恢复。
