典型事故一：嘉兴市向阳化工厂“1·4”较大爆炸事故

一、事故调查分析

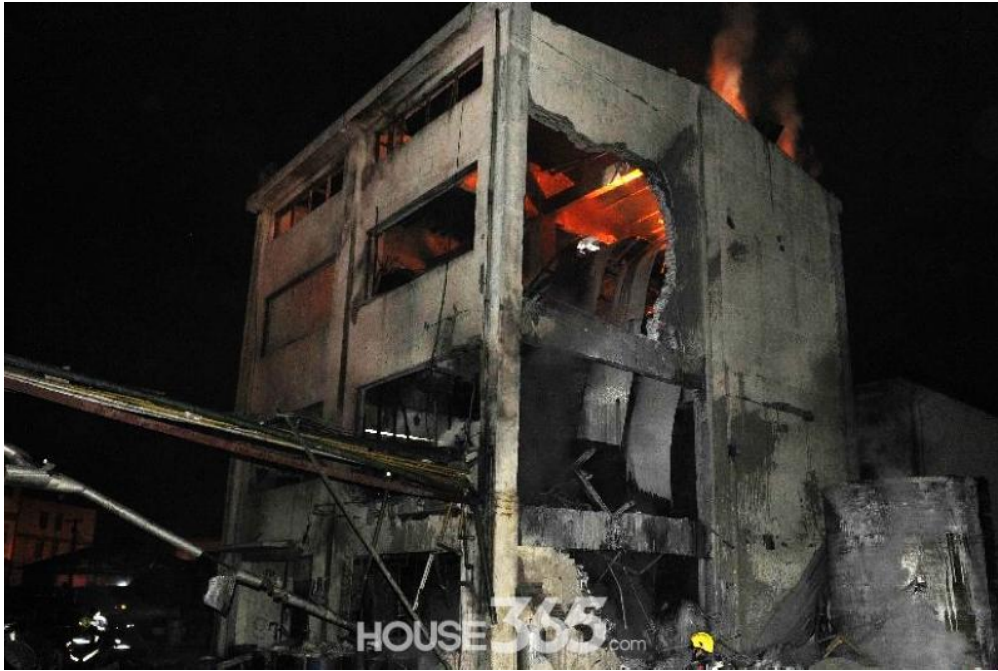
图 1 事故现场

2012年1月4日21点53分，位于南湖区大桥镇的嘉兴市向阳化工厂二氯乙烷车间反应釜发生爆炸事故，并引发火灾，造成3人死亡、4人受伤，直接经济损失约120万元。

滴加过量的双氧水和未反应的二异丙胺等有机物，在二楼浓缩釜中浓缩加温操作条件下发生化学爆炸。

爆炸点为 N-异丙基羟胺车间二楼编号为 A066 的 3000L 带夹套搪玻璃反应釜(以下简称浓缩釜), 系筒内化学爆炸。该浓缩釜设备代码 21603304022009080006, 使用证号“容 2LR 浙 F02699”。2011 年 6 月 1 日, 经嘉兴市特种设备检测院检测, 该容器安全状况等级评定为 3 级(报告编号: RN02011-0151)。该浓缩釜夹套设计压力 0.66MPa、内筒设计压力 0.275MPa, 正常操作中夹套压力小于 0.6MPa、内筒压力-0.1~0MPa。

①滴加过量的双氧水和未反应的二异丙胺等有机物，在二楼浓缩釜中浓缩加温操作条件下发生化学爆炸。

②技术不成熟，在生产工艺组织上，氧化反应自控测量参数设置不全面，操作人员凭经验判断氧化反应终点，未对反应物的消耗情况分析检测，组织工人盲目蛮干，造成氧化剂双氧水转入不具备反应控制条件的浓缩工序。
