典型事故五：江西海晨鸿华化工有限公司“5·16”较大爆炸事故

一、事故调查分析

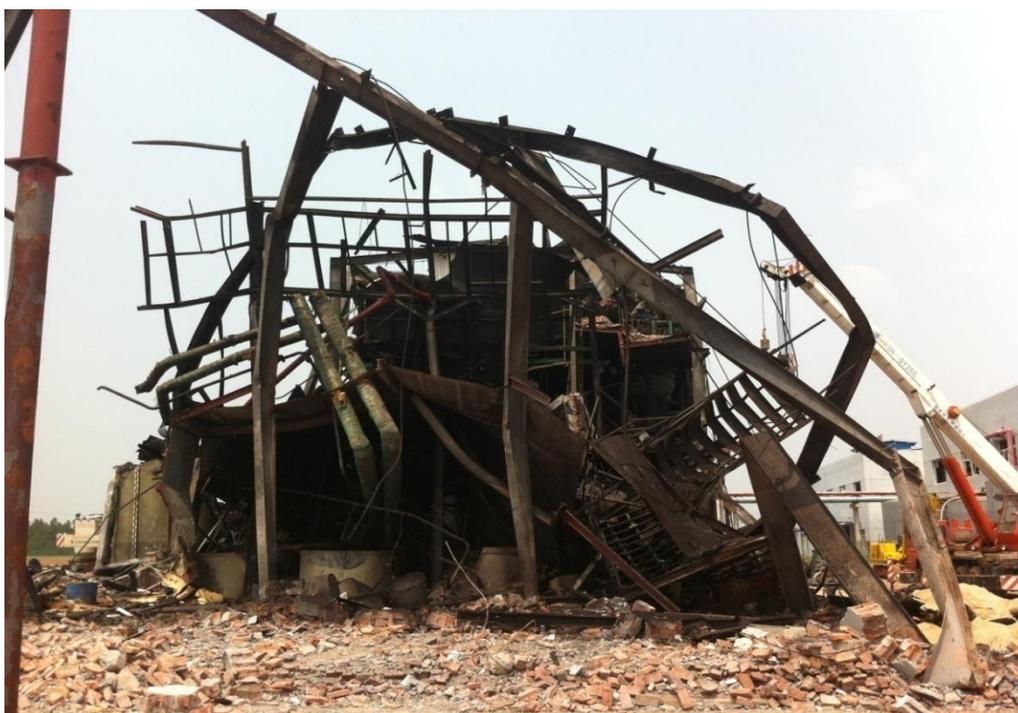
图 1 爆炸现场

江西海晨鸿华化工有限公司磺化反应工段 2#磺化釜爆炸事故，造成 3 人死亡、2 人受伤，直接经济损失 600 余万元。

由于水进入 2# 磺化釜内，与氯磺酸发生剧烈放热反应，诱发硝基苯以及磺化反应产物发生剧烈分解反应，发生爆炸。

由于水进入 2# 磺化釜内，与磺化釜内物料发生剧烈反应。反应过程为：（1）水和氯磺酸发生剧烈放热反应，导致磺化釜内温度和压力迅速升高，同时生成硫酸和盐酸；（2）水和氯磺酸反应放出的热量诱发反应釜内未完全反应的硝基苯以及磺化反应产物（硝基苯磺酸和硝基苯酰氯）发生剧烈的分解反应。上述反应的综合作用导致磺化釜内温度和压力急剧上升，造成磺化釜爆炸。

水的来源有两种可能：（1）2# 磺化釜回流片式冷凝器由于搪瓷损坏，器壁被盐酸腐蚀穿孔后，造成循环水进入釜内。（2）2# 磺化釜夹套搪瓷损坏，反应器壁被反应生成的硫酸、氯化氢腐蚀穿孔，导致循环水进入釜内。

2、加强设备管理。对设备定期进行维护保养，确保在役设备安全可靠，特别是定期对反应釜和片式冷凝器搪瓷的完好性进行检查，出现问题及时处理，防止因搪瓷破损造成水进入反应釜。
