典型事故三：吉林通化化工股份有限公司“1·18”爆炸事故

2014年1月18日14时18分，吉林省通化县二密镇通化化工股份有限公司甲醇合成系统甲醇工段水洗岗位供水泵房发生爆炸，造成3人死亡、5人受伤，直接经济损失255万元。

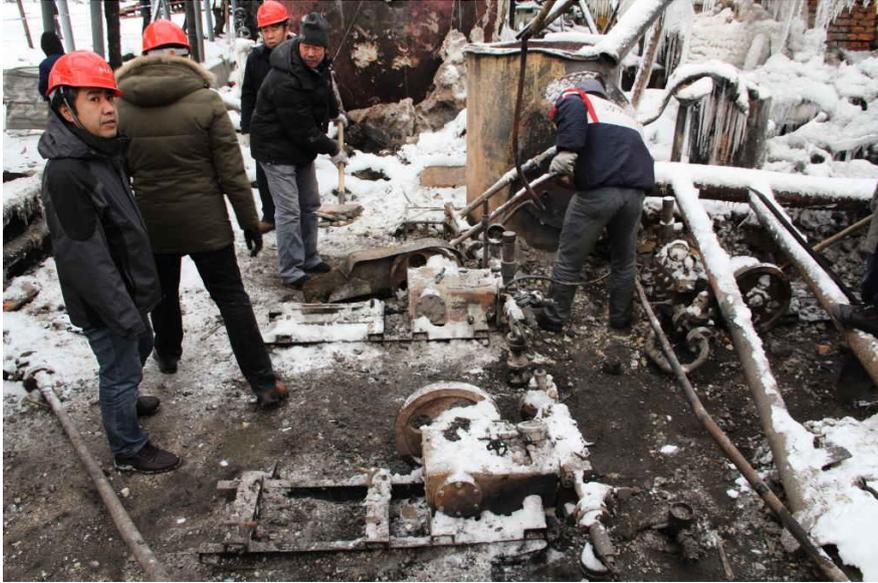
事故发生后现场勘验检查时，稀醇回收作业单元所有输液管线和在用设备（除回液管在稀醇罐上盖处断裂外）均未发现泄漏痕迹；经专家组现场试验，回流阀门、精醇外送阀门开关灵活、密封性能良好。经调查核实，事故发生后，合成车间主任陈本茂紧急关闭回流管总阀、支阀时，发现去精醇工段的精醇外送阀门处于微开状态，回流阀门处于开启状态。

图 1 事故现场损毁情况

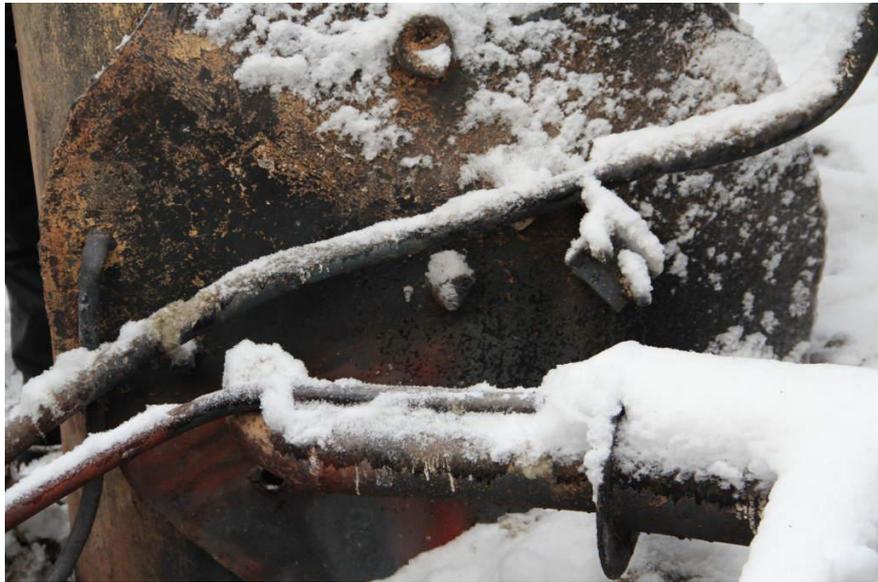
图 2 事故装置损毁情况

当班岗位操作工在 12 时排液结束后，未能关严精醇外送阀门，且回流管阀门开度过大，在进入净醇塔的稀醇液流量不变，排出稀醇液流量加大的情况下，进、出净醇塔的工作介质下降至控制线以下，导致净醇塔内稀醇液低位运行。替班操作工接班后没有对现场进行巡视，未发现净醇塔底部稀醇液液位低于 300 mm 控制线，直至净醇塔内液体排空，导致高压工艺气体回流到稀醇罐，高压气体造成常压设备稀醇罐罐顶破裂，并造成回流管线断裂，致

使大量可燃混合气体（以 H₂ 为主，H₂ 爆炸极限为 4.1-75%）迅速充满供水泵房，并达到爆炸极限，由于高压工艺气体释放时与回流管管口磨擦产生静电，引燃混合气体发生爆炸。

1、建议公司聘请有资质的中介机构或专家对所有在用设备、安全附件进行一次全面彻底的安全大检查，认真细致的排查，全面彻底整改安全隐患；对照工业和信息化部《部分工业行业淘汰落后生产工艺装备和产品指导目录》，对不符合化工安全标准的工艺和在用设备予以淘汰，在规定时限内达到安全生产标准化标准。
