典型事故六：江苏如皋双马化工有限公司“4.16”爆炸事故

一、事故调查分析

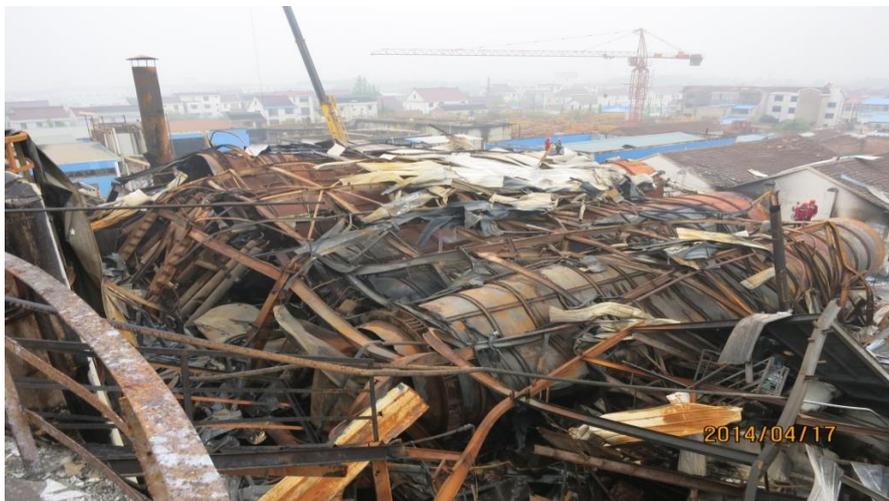
日		停机。
4月16日	08:00	造粒车间白班人员与夜班人员完成交接班，2#造粒塔机组仍停车。
4月16日	08:37	当班电工隋某接到厂叉车维修工万某电话，让其到造粒车间二层配电柜接电；隋某在造粒车间看到车间外南侧一楼楼梯旁有一台电焊机，便将电焊机电源线从楼梯夹缝拉上二楼接在配电柜上，万某将电焊机二次侧焊把线拉上二楼。
4月16日	08:45	隋某接完线离开。车工徐某、叉车维修工万某及维修工鲍某、冒长某相继来到造粒车间二楼。
4月16日	09:00	一楼操作工冒松某看到二层平台东部1#造粒塔与平台的夹缝处有焊接火花掉到一层东部地面上。
4月16日	10:00	造粒车间发生爆炸，并在3分钟内连续发生多次爆炸，引发大火。
4月16日	10:09	4台造粒塔相继向厂房西侧倒塌，拉动车间厂房钢结构向西整体倒塌。

图1 造粒塔坍塌全景

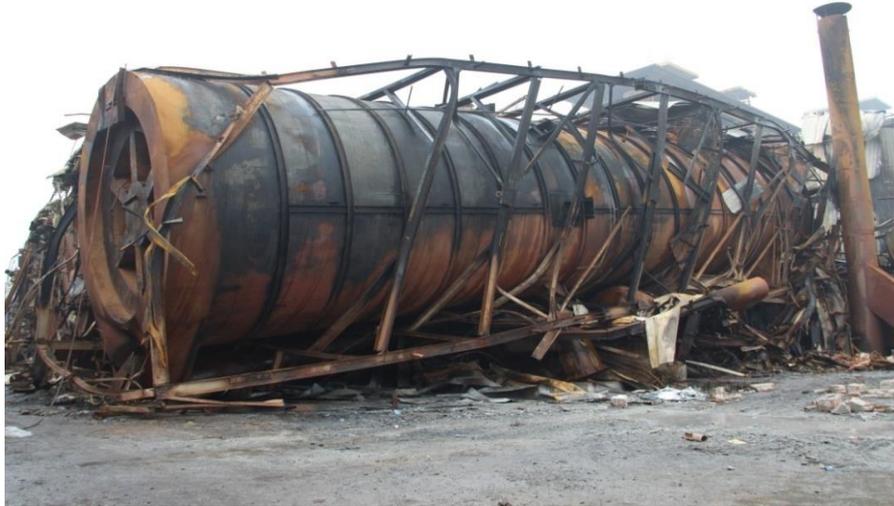
图 2 倒塌的造粒塔塔体

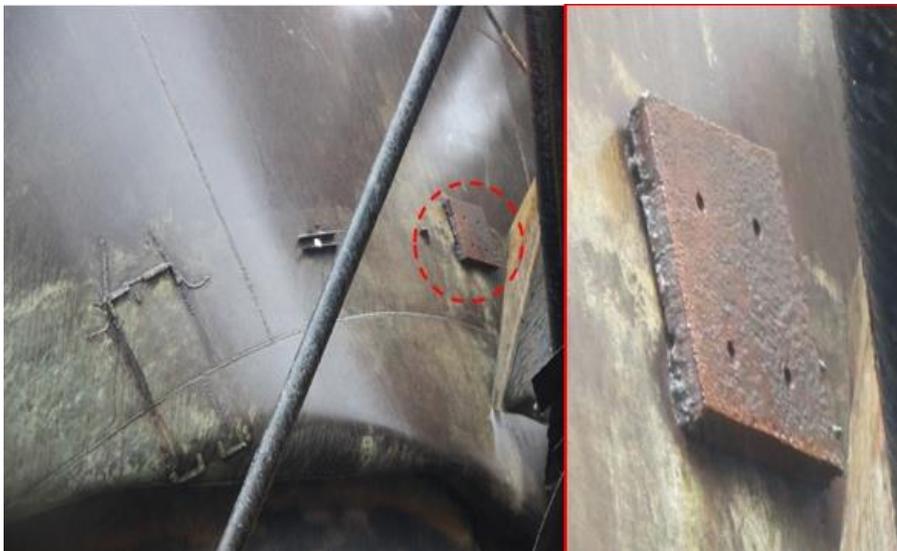
图 3 造粒塔外部料仓焊接点位

在 1#造粒塔正常生产状态下，没有采取停车清空物料的措施，维修人员直接在塔体底部锥体上进行焊接作业，致使造粒系统内的硬脂酸粉尘发生爆炸，继而引发连续爆炸，造成整个车间燃烧，导致厂房倒塌。

1、加强作业安全管理。要严格直接作业环节的相关审批制度，认真开展作业前风险分析和评估，作业场所未经检测合格、装置未停车并清空物料、未落实防范措施、未配备相关应急装备、现场监护人员未到位等情况下，不得进行动火、进入受限空间等危险作业。

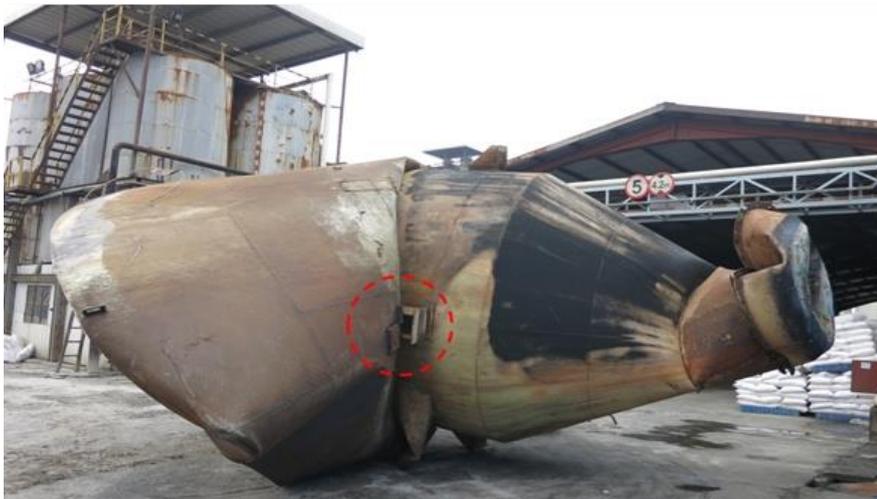
图 4 造粒塔底部料仓
