绍兴市上虞区小陈小吃店“1.7”瓶装液化石油气泄漏爆燃较大事故调查报告

2021年1月7日下午17时17分，绍兴市上虞区曹娥街道小陈小吃店发生一起瓶装液化石油气泄漏爆燃较大事故，造成3人死亡，直接经济损失约255万元。

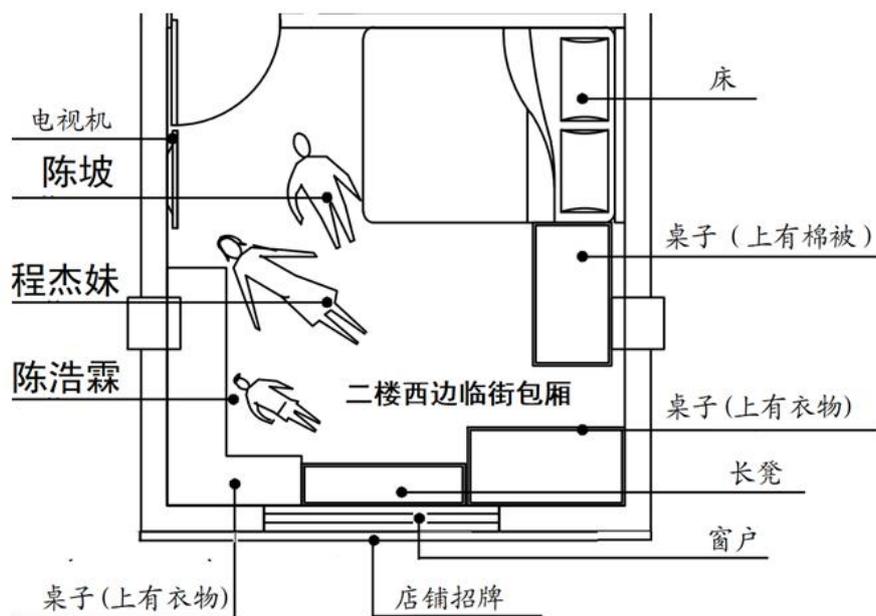
3 名死者位置示意图如下：

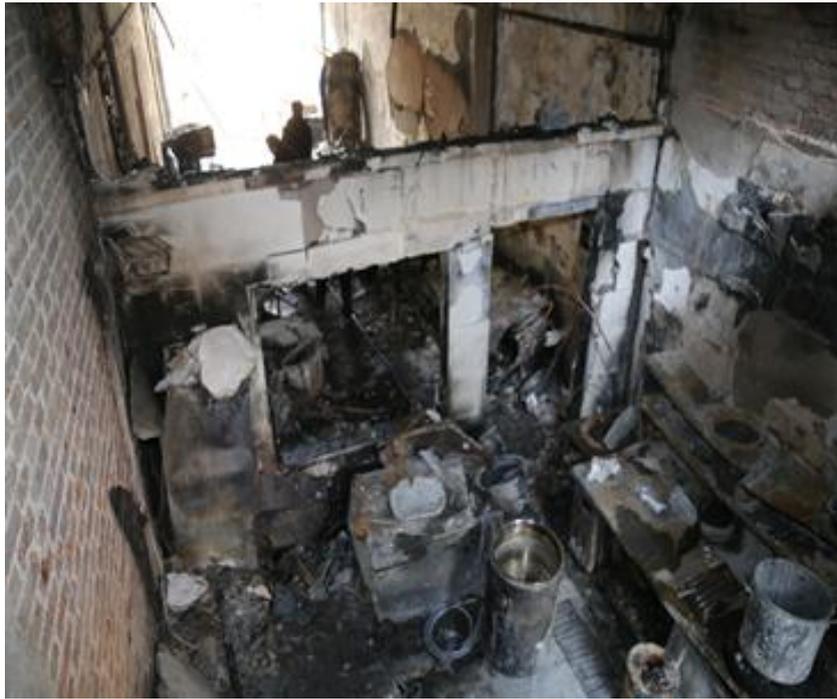
图一

厨房间南北向宽 3.5 米，东西向长 3.6 米，面积 12.6 平方米。西北角为出入门洞（宽 0.88 米，高 2 米），以门帘遮挡。事故后，西侧与用餐区的隔墙顶部与吊顶连接部位已完全烧毁塌落。（图一）

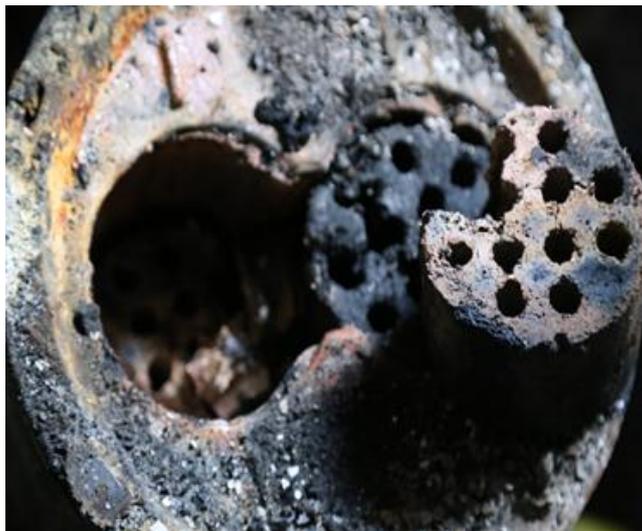
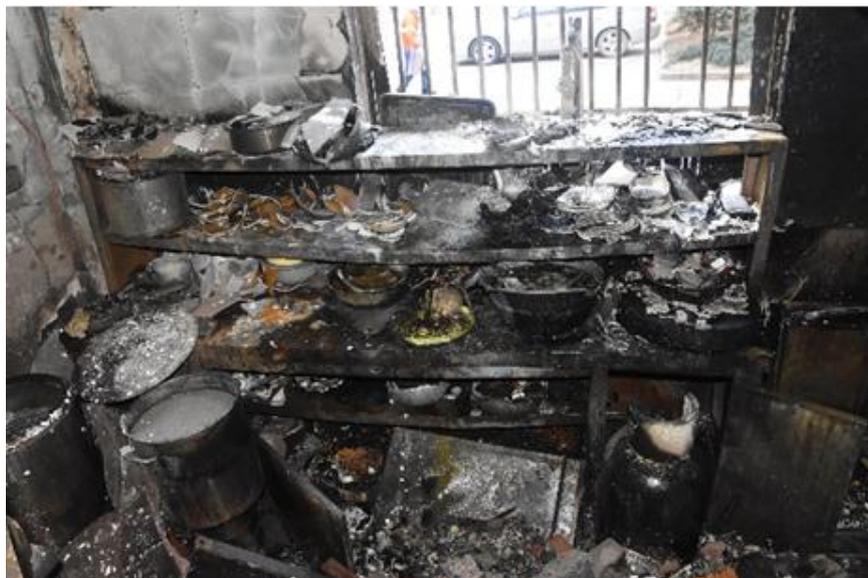
北侧由西向东依次放置有单眼燃气灶、操作台、电气两用蒸锅，蒸锅旁边有双眼蜂窝煤饼炉1个（高0.38米，上有汤锅），现场勘验煤饼炉的蜂窝煤在事故时处于燃烧状态，煤饼炉底部距地面0.08米处的风门未封堵。（图二、图三）

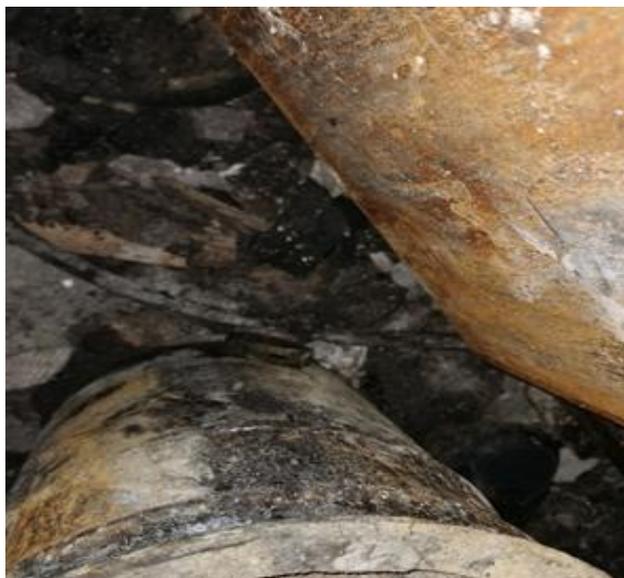
图四

紧贴东侧内墙放置操作台 1 个（南北长 2.3 米，东西宽 0.6 米，高 0.8 米，底部距地面 0.14 米），操作台南北两端各有 1 个柜体，分别用于放置液化石油气钢瓶。（图四）

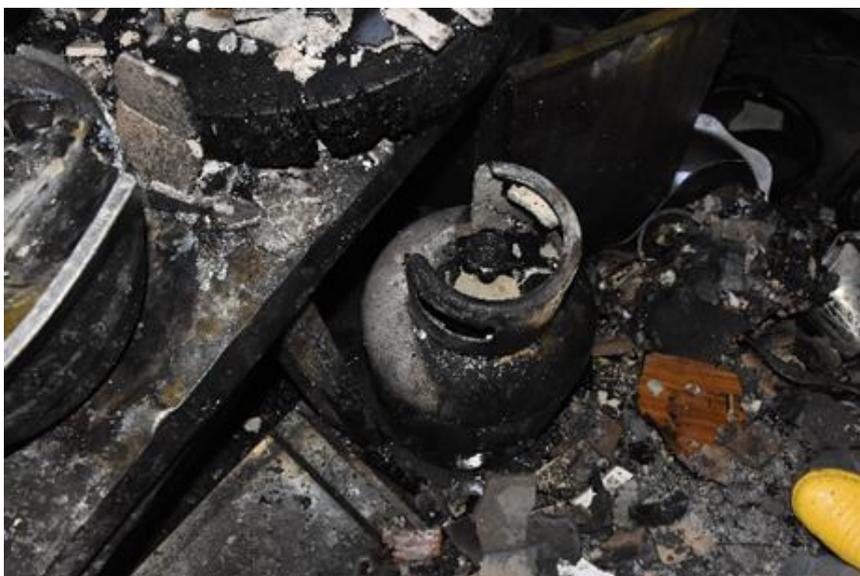
图五

现场勘查，东侧操作台北端柜体内有 1 个液化石油气钢瓶（调查组编号为 4#钢瓶），连接厨房东北角的电气两用蒸锅，该钢瓶瓶阀处于关闭状态，蒸锅内无食材残留，综合判断事故发生时未使用。南端柜体门处于开启状态，柜体门框下端向西弯曲变形，柜体内部和顶部的木板烧毁变色程度呈北重南轻状，柜体外有 1 个液化石油气钢瓶（调查组编号为 3#钢瓶），直立贴地，瓶阀处于开启状态，出气口朝东，手轮完好未变形，瓶体无减压阀和输气软管（图五）；3#钢瓶的输气软管沿东墙至北墙贴地敷设，为燃气软管（内含钢丝防爆网），连接至厨房西北角处的单眼燃气灶，该软管北墙附近段外表完好，东墙附近段软管已基本烧毁，残留钢丝防爆网，连接单眼燃气灶和减压阀处软管的管扣已烧毁脱落，减压阀位于 3#钢瓶北侧附近地面，距离操作台南端柜门 0.3 米处。

经勘查取证和技术分析，调查组认定造成事故的直接原因是：小陈小吃店店主陈志伟在未关闭瓶阀状态下更换液化石油气钢瓶（该瓶无自闭阀），违规操作导致液化石油气泄漏。陈志伟临场处置不当，立即逃离现场，爆泄气体遇距离 1 米处的明火（在使用中的煤饼炉）后发生爆燃，引燃室内可燃物致使灾情迅速扩大。

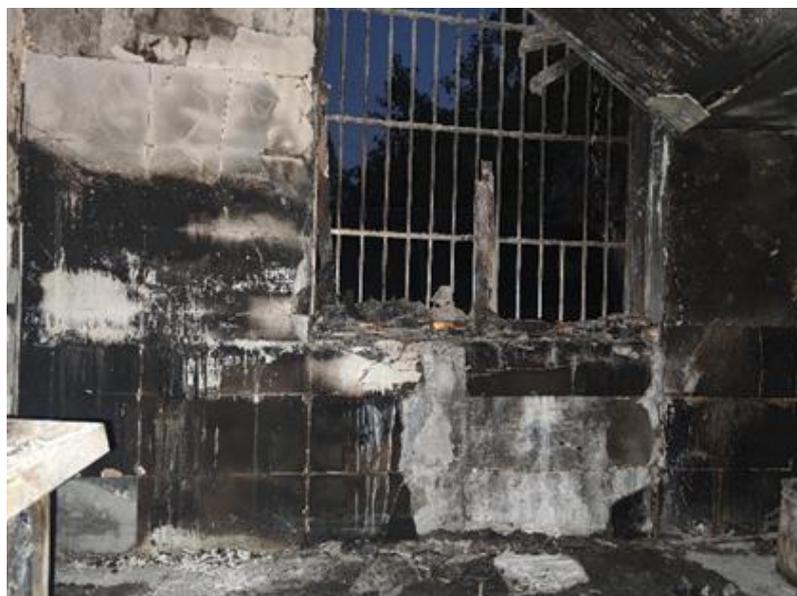
图六

事故后，东侧内墙瓷砖炸裂剥落痕迹呈“V”字形，最低点位于3#钢瓶相对应的墙面，向南北两侧逐渐减轻（图六）。

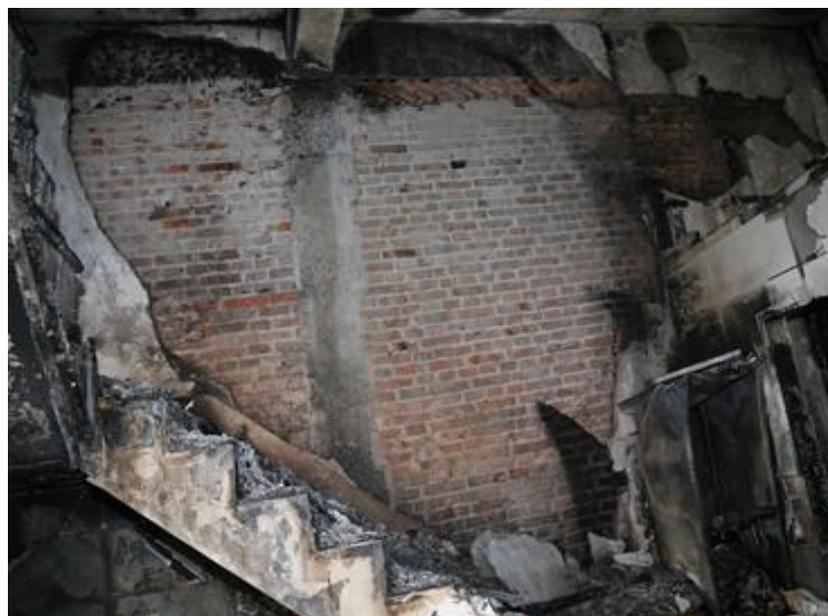
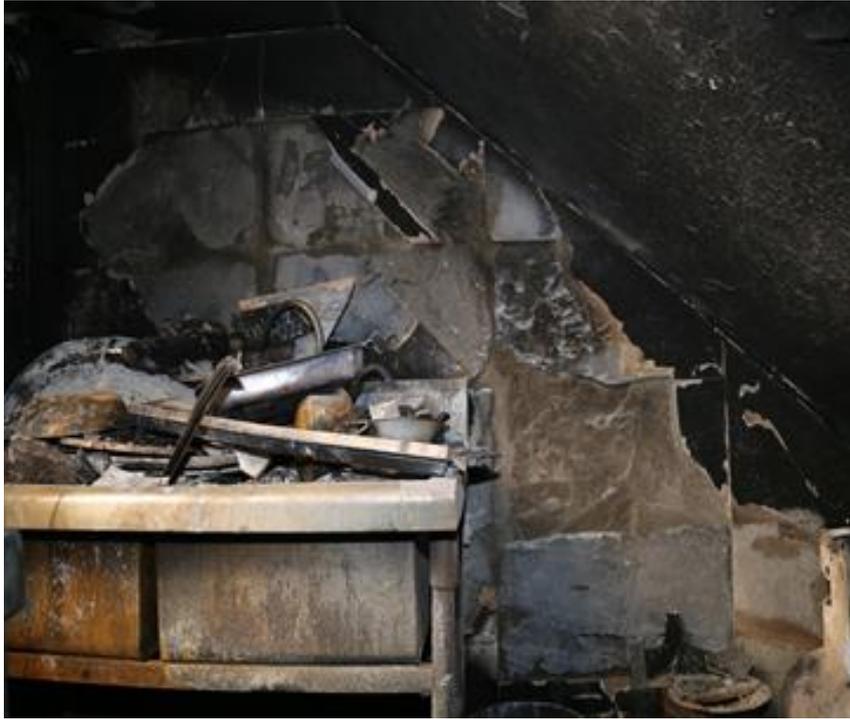
南侧墙面以楼梯为界，分上下两部分，上方墙体抹灰层整体脱落，下方墙体瓷砖脱落严重。（图七、图八）

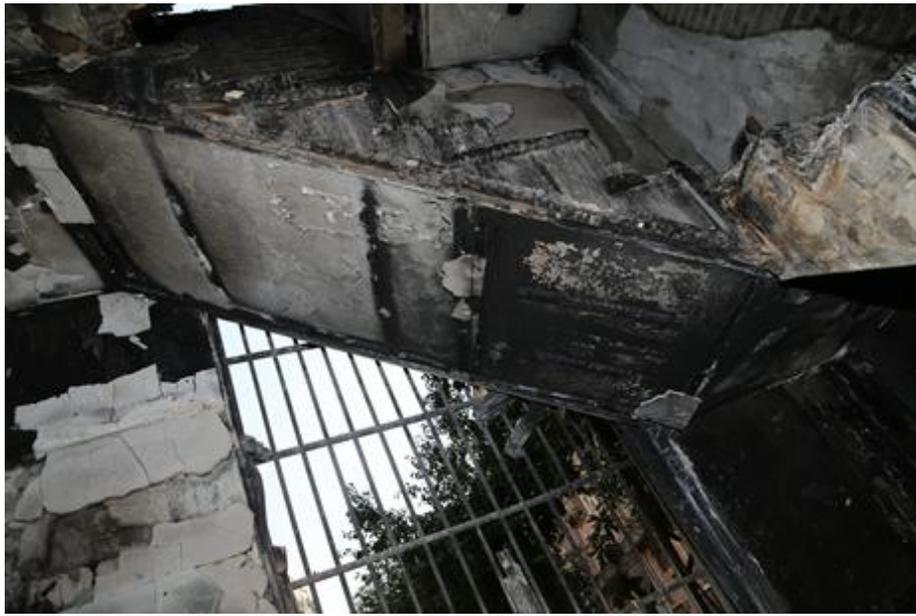
图九

厨房内的楼梯，紧贴一层南墙向上，由转弯平台过渡，贴东墙通往二层。一、二层之间防火分隔不到位。

事故后楼梯底面从下往上分为三段，第一段紧贴南墙，第二段为转弯平台，第三段紧贴东墙，烧毁程度由重到轻依次为第三段、第二段、第一段。（图九）

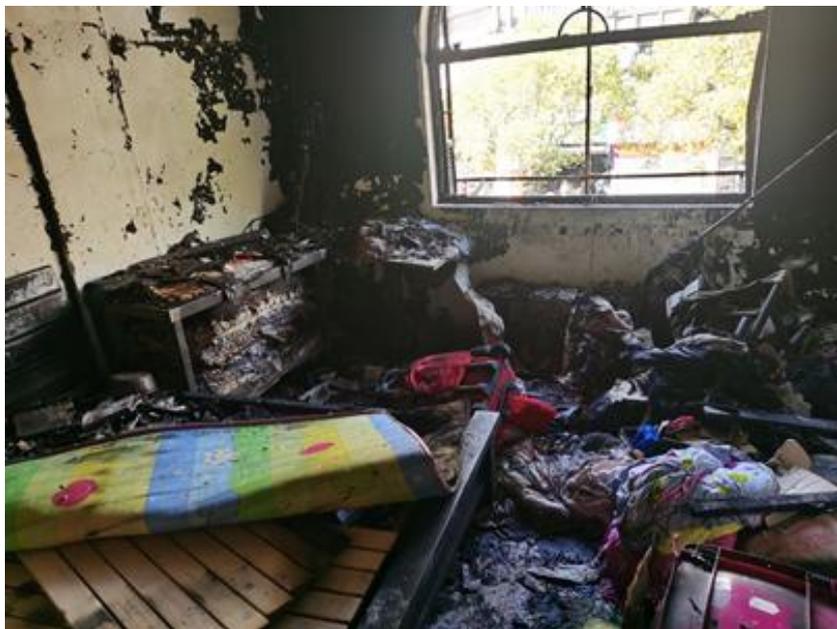
图十

二层沿北侧为宽 1 米的过道，南侧由东向西分隔有 3 个房间，第一个房间放置有桌子、凳子、沙发、杂物；第二个房间放置圆桌、凳子、杂物；第三个房间放置一张床、一台电视机、三张桌子、大量生活用品（鞋子 32 双、衣物棉被等）（图十）。

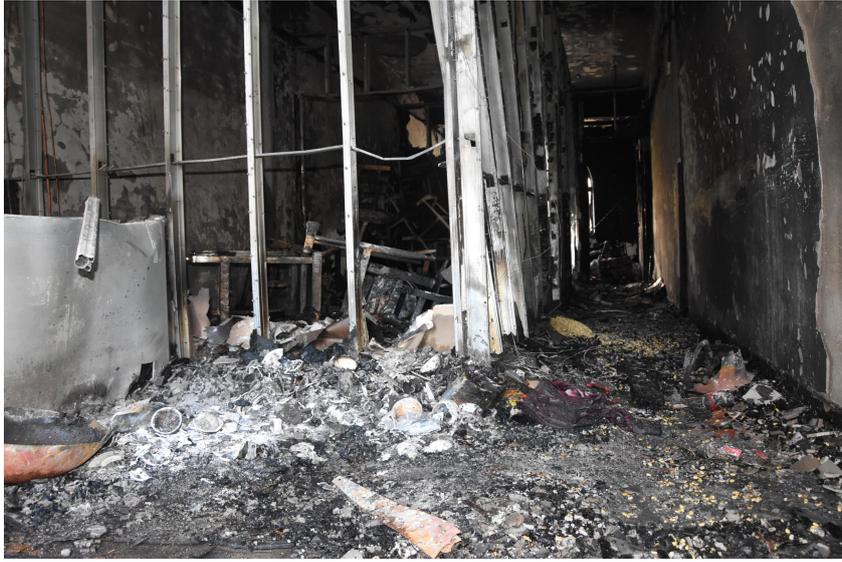
图十一

事故后，3 个包厢隔断基本烧毁。二层无应急照明装置、独立疏散出口等消防设施（图十一）。

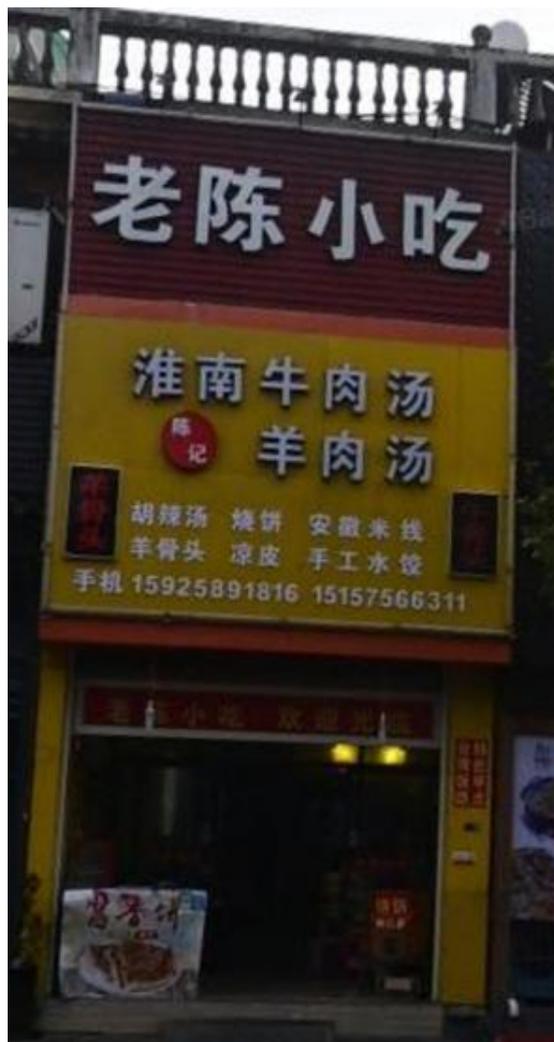
图十二

小陈小吃店店铺招牌高约 4.3 米，宽 3.5 米，自底部一层卷闸门顶端到达到达二层顶部，将营业房二层西面外墙与窗户全部遮挡，材质为铝塑板；系 2017 年 8 月原经营主刘肖火锅店装修，2019 年 9 月陈志伟仅将招牌字体更换。（图十二）

（四）开展广告招牌安全排查整治。绍兴市综合行政执法局对全市的广告牌和店铺招牌等设施要进一步规范，对不符合安全条件的户外设施要进行一次全面的清理，及

时拆除或取缔未依法依规进行设置的户外广告或店招设施，同时要联合相关部门加大对燃气用户的宣传培训和应急处置等技能的培训，确保设施安全运行。

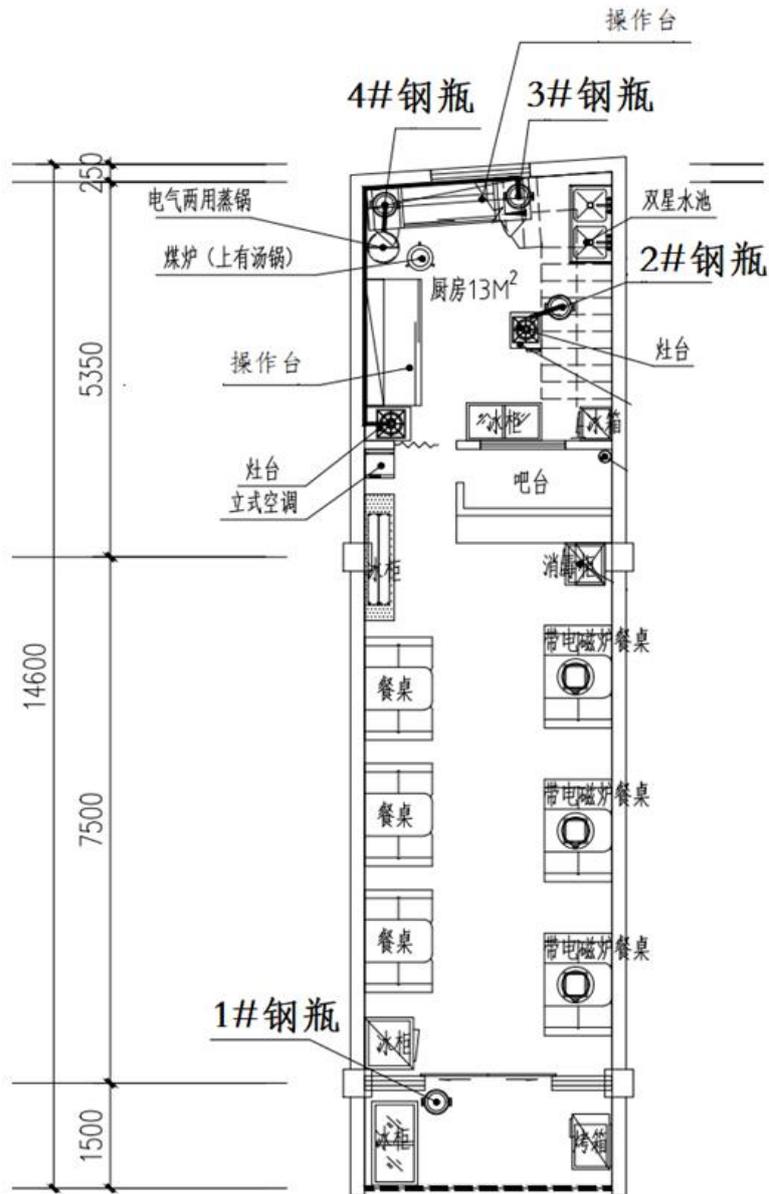
图十三

事故现场共发现有 4 只液化石油气钢瓶，其中 1 只钢瓶（调查组编号为 1#钢瓶）放置在店铺玻璃门外，另外 2#、3#、4#3 只钢瓶在厨房中。4 只钢瓶在现场的具体分布位置如图十三所示：

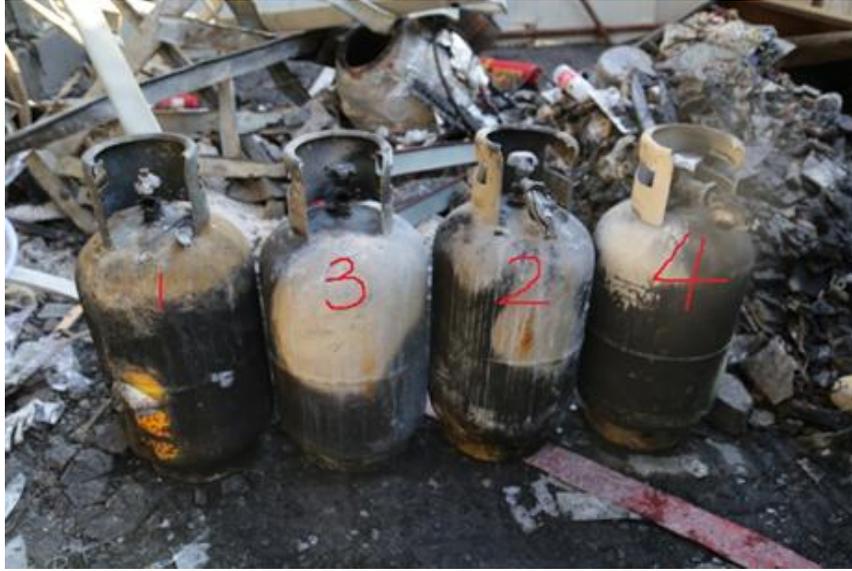
图十四

4 只钢瓶从外观看，均有不同程度的火焰烧灼痕迹，对液化石油气钢瓶瓶体燃烧程度、瓶阀手轮残留程度及减压阀残留状况勘验对比，3#钢瓶符合瓶阀口喷射燃烧特征。
