中国石油化工股份有限公司茂名分公司 “3·15”爆炸事故调查报告

2021年3月15日11时42分42秒，茂名市高新区中国石油化工股份有限公司茂名分公司化工分部顺丁橡胶装置发生爆燃并造成火灾，事故造成1人死亡，5人受伤，直接经济损失约625万元。

调查组经分析认定：中国石油化工股份有限公司茂名分公司“3·15”爆炸事故是一起一般生产安全责任事故。

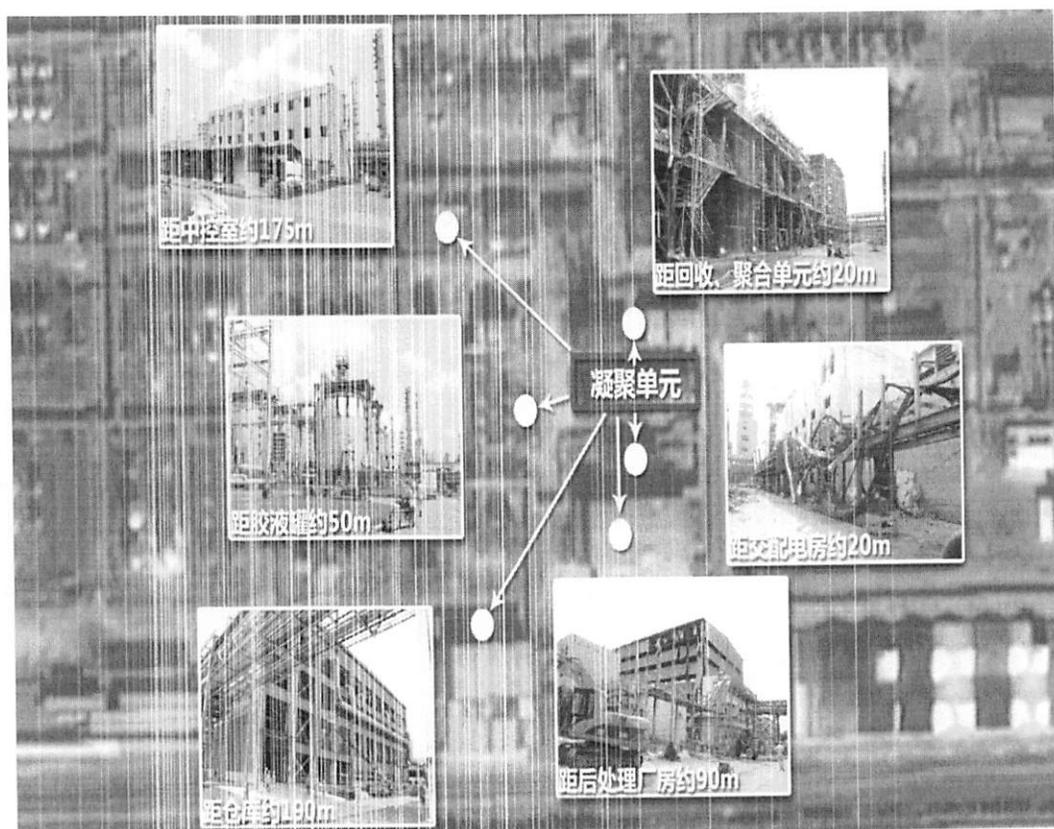
图1 事故现场位置

顺丁橡胶装置按区域划分为四个单元，分别为聚合单元、凝聚单元、回收单元和后处理单元。其中聚合单元两条生产线，回收单元一条生产线，凝聚、后处理单元各三条生产线。凝聚单元与后处理单元之间有机柜间、变电所、尾气治理单元及污水池。事故发生在凝聚单元。

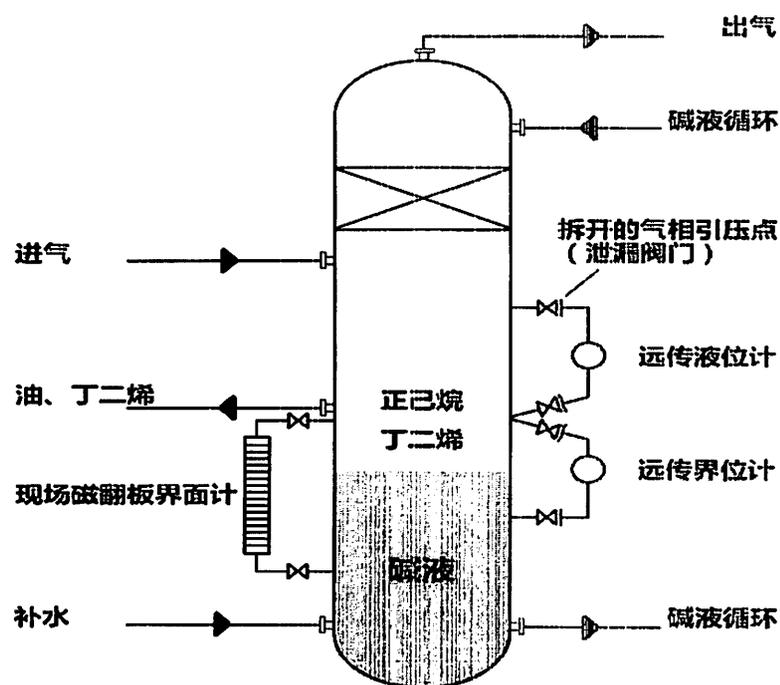
图5 碱洗塔 T201 简图

线，由6台胶液罐、9台凝聚釜、7台储罐、7台换热器、36台泵组成。凝聚单元接收由聚合送来的胶液，掺混并储存。将合格的胶液采用水析凝聚法，使凝聚釜内的胶液在蒸汽、汽提剂和机械搅拌的作用下脱除其中的溶剂和丁二烯，凝聚成橡胶颗粒，胶粒水送往后处理作进一步处理。将脱除的丁二烯、溶剂油和蒸发出的水蒸汽进行冷凝，分离后的溶剂送往湿溶剂罐，水循环回凝聚首釜和碱洗塔。其中，碱洗塔 T201 的主要作用是通过碱液循环中和胶液罐气相中的氢氟酸，该塔直径 1400mm，高度 16868mm，壁厚 8-10mm，最高操作压力为 0.28MPa，内部介质为碱液（20%）、正己烷、丁二烯、氢氟酸，该塔设有双法兰式差压远传液位计、远传界面计和现场磁翻板界面计。泄漏发生在碱洗塔 T201 远传液位计的气相引压点阀门。

11 时 33 分许，吕某坤与符某可使用防爆 F 扳手再次将 T201 油相远传液位计气相引压口的管道阀门关到关不动后（实际未关闭到位），使用铜制梅花扳手拆开远传液位计气相引压口管道阀门后的引压法兰（此时，中控室 DCS 显示显示碱洗塔油相液位瞬间上升至 100%）。作业时，吕某坤在阀门东侧，符某可在阀门西侧。

11 时 36 分许，由于自聚物堵满整个法兰，吕某坤先用手指抠出阀后法兰内的自聚物，随后使用扳手清理阀内堵塞物（结晶盐状物和胶状物）。开始清理自聚物大概一分钟左右部分堵塞物清出后，有物料（主要是正己烷和丁二烯）缓慢流出，还未来得及把堵塞物清空，突然有物料从法兰口高速喷出，物料喷到符某可脸上（他没戴防毒面具）。吕某坤和符某可尝试回装法兰，但因为喷射的压力过大法兰无法回装，吕某坤让符某可通过对讲机通知班长周某现场有大量物料泄漏（吕某坤对讲机在物料喷出前已掉落），同时叫符某可赶紧撤离。随后吕某坤从

茂名石化化工分部橡胶车间当班外操工在正常生产状况下, 未遵守本单位的《茂名石化施工作业安全管理程序》等安全生产规章制度和操作规程, 未经作业许可, 未按照使用规则佩戴、使用符合国家或者行业标准的劳动防护用品, 未进行危害因素识别、风险评估, 也未将碱洗塔远传液位计气相引压点阀门完全关闭, 便冒险拆开与阀门相连的仪表法兰进行清理堵塞物作业, 导致塔内正己烷和丁二烯物料发生大量泄漏, 喷出的物料迅速扩散形成爆炸性气体, 遇凝聚单元南侧变电所北面外墙悬挂的运行的非防爆空调外机后发生闪燃, 进而引发附近污水池、碱洗塔西侧泵房附近爆炸燃烧。

各地应急管理部门要督促危险化学品生产单位在日常生产作业中，提高对于工艺、设备等出现异常状况的敏感度，加强工艺、设备报警管理，发现异常状况后及时进行记录、分析并妥善处置，采取措施及时消除频繁报警、无效报警、错误报警、违规屏蔽报警等情况或行为；注意检查生产装置工艺管道及仪表流程图中标注的调节阀在故障下的开关是否与仪表车间的调节阀订货参数表一致，避免误操作而引发事故。尤其是茂名石化要严把设计关，优化设计工作，对于易聚介质尽量采用在线仪表反冲洗工艺，切实提升本质安全。
