中国石油天然气股份有限公司石油化工 研究院“7·21”催化剂泄漏燃烧事故调查报告

2022年7月21日10时20分许，位于昌平区沙河镇中国石油天然气股份有限公司石油化工研究院F座302实验室，发生一起茂金属催化剂泄漏燃烧事故，造成1人（薛某）死亡，1人（殷某）受伤。

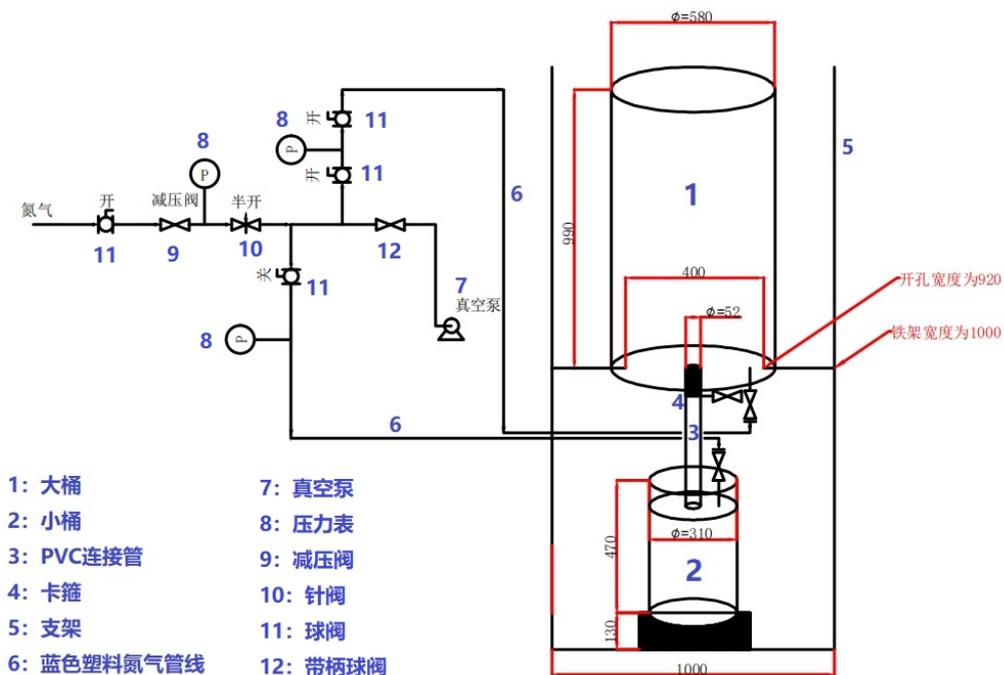
图(1): 茂金属催化剂分装装置示意图

装的临时装置,用于茂金属催化剂分装转移作业,主要由支架(钢质材料,长约1.2m、宽约1.2m、高约1m)、一个100L储存罐(直径0.6m,绿色,不锈钢材质,设有通气阀门)、一个10L储存罐(直径0.4m,蓝色,不锈钢材质,设有通气阀门)、一根PVC钢丝增强软管(长度约0.4m)、卡箍、蓝色塑料氮气管线、真空泵、压力表以及阀门组构成。转移分装茂金属催化剂后,雷某等人将PVC钢丝增强软管、卡箍、蓝色塑料氮气管线拆卸后用于其他实验。当再次转移分装茂金属催化剂时再临时组装。茂金属催化剂分装装置示意图如图(1)所示。

经危险化学品、消防、安全管理专家对提取的物证、书证、证人证言、现场勘验情况进行系统分析和深入研究，结合模拟实验结果，事故直接原因为：100L储存罐与PVC钢丝增强软管连接处经压力氮气多次置换后出现缝隙，贵金属催化剂中的甲基铝氧烷接触空气后发生自燃，烧漏PVC钢丝增强软管，导致大量空气进入引起明火。起火后，在蒸发式冷风扇助力下，促使泄漏的甲基铝氧烷充分接触燃烧，并吹落至未穿戴防火服的薛某身上，导致事故扩大。

1. 起火点分析。经勘查，着火现场位于F302实验室，面积约为80 m²，东北侧靠门位置放置一个催化剂分装支架，支架上层罐体安装处有明显过火烟熏痕迹。100L储存罐出料口及侧下方有明显过火痕迹，10L储存罐进料口未见过火痕迹。两个储存罐之间PVC钢丝增强软管已烧毁。屋顶排风塑料管道、送风管道保温层均有燃烧烟熏痕迹。根据调查询问和现场勘查综合分析：

起火点位于 100L 储存罐出料口与 PVC 钢丝增强软管连接处。

2. 起火过程分析。茂金属催化剂分装装置使用的 PVC 钢丝增强软管内部结构呈螺纹状、不平直，卡箍内侧存在尖锐突起，两个罐体的进/出料口表面光滑，临时的安装连接方式无法保证分装作业全程密闭输送，经过多次的氮气置换操作后，使 100L 储存罐出料口与 PVC 钢丝增强软管连接处出现缝隙，造成茂金属催化剂泄漏自燃，产生明火，致 PVC 钢丝增强软管烧断掉落，茂金属催化剂持续流出，继而引发大面积自燃，并在分装支架南侧蒸发式冷风扇（事发时由南至北吹风）的助力下，导致火势蔓延扩大。

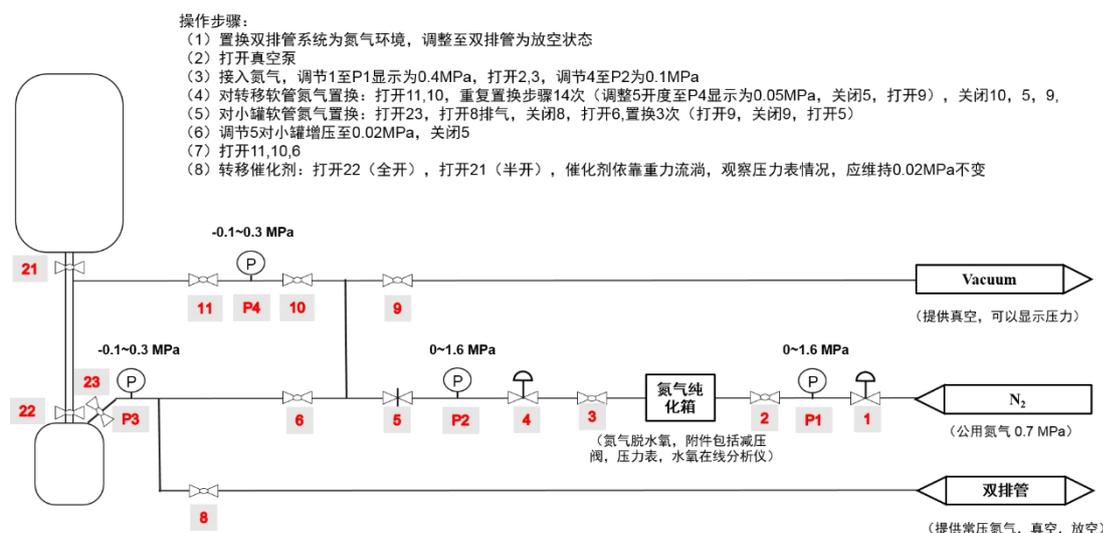
图（2）：茂金属催化剂分装作业流程图

过 2 次茂金属催化剂分装作业。2022 年 7 月 6 日，转移分装 100L 储存罐中茂金属催化剂约 2kg。2022 年 7 月 21 日，计划转移分装 100L 储存罐中茂金属催化剂 5kg。2 次茂金属催化剂分装作业前，均未按规定办理作业许可、未制定应急处置措施。茂金属催化剂分装作业流程如图（2）所示。
