安徽阜阳杭摩科技新材料（阜阳）有限公司
“10·20”较大触电事故调查报告

安徽省政府事故调查组

2023年7月

2022年10月20日11时10分许，杭摩科技新材料（阜阳）有限公司二期2号固体车间三层R2204B反应釜（以下简称事故反应釜）内发生一起触电事故，造成3人死亡，直接经济损失700.2万元。

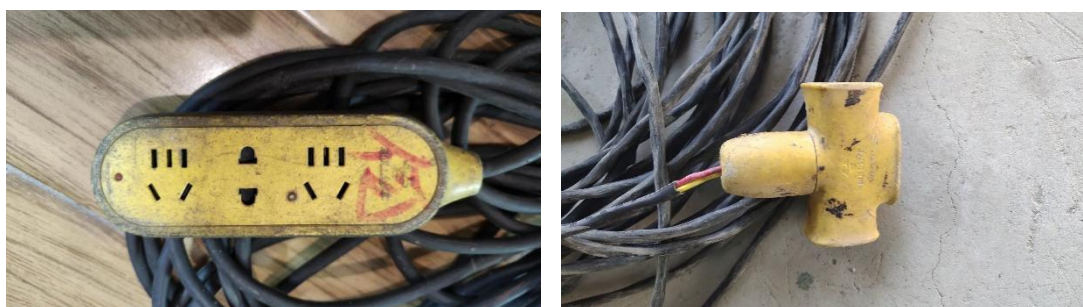
图3 事故现场使用的黄色三插位插座（左图）和黄色多功能插座（右图）

事故反应釜内进行维修作业时，将一个黄色三插位插座（见图3左）放入事故反应釜内，并将角向磨光机插头插在该插座上。该黄色三插位插座电缆线另一端的插头插在遗留在现场的黄色多功能插座上（见图3右），该黄色多功能插座由2号固体车间三楼入门左手边防爆照明（动力）配电箱接线端子引出。

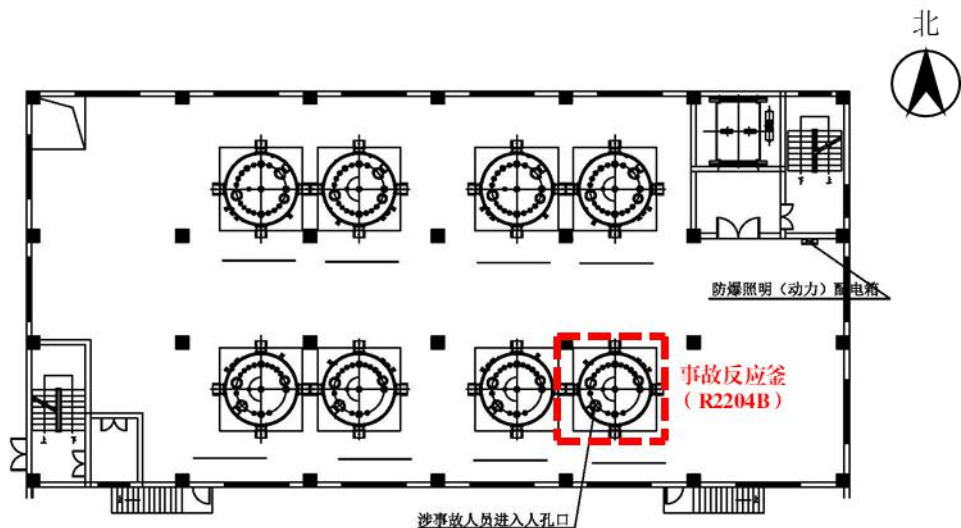
图 4 2 号固体车间 3 层 22 工段平面图

22 工段三层反应釜平台南北向摆放有两排共 8 台反应釜。事故发生于该层东南角的 R2204B 号反应釜（见图 4）。该反应釜为一圆柱形不锈钢罐体，外侧包裹有保温材料，四周通过金属耳式支座固定在三层楼板上（见图 5）。该反应釜内上部四周分别设置 DN500 人孔、DN300 泄爆口、DN350 气相出口和若干物料进口；反应釜顶部中间安装有齿轮减速机和防爆电机，下方通过联轴器连接反应釜内部的搅拌轴，搅拌轴上安装四排搅拌桨（见图 6），搅拌轴底部安装有下定位底轴承三角支架，底轴承上螺栓被点焊，焊接处有打磨切割痕迹（见图 7）；反应釜罐体内部四周安装有盘管，人孔下方安装有扶梯；反应釜罐体底部中间为 DN100 出料口，下方与连接管道法兰断开。人孔口距离反应釜底部下定位底轴承三角支架约 5.4 米，反应釜内部干燥，无介质存储。

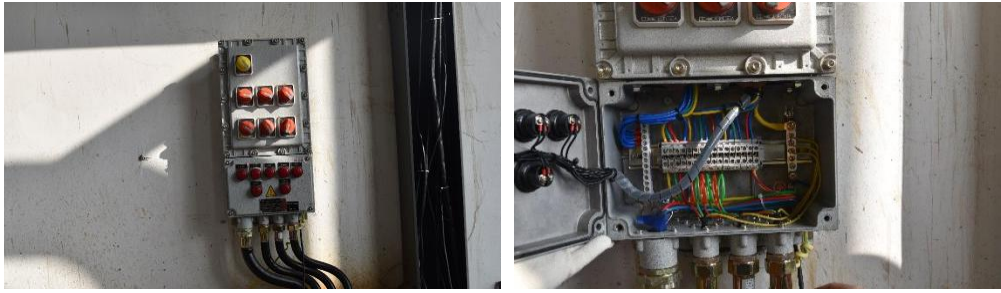
图 8 黄色多功能插座连接的防爆照明（动力）配电箱

分闸状态，六只红色的支路断路器中第六支路处于合闸状态，其余五支处于分闸状态，七个状态显示灯均熄灭。该配电箱下方进出线电缆均有防爆套管保护，接地端子处接线完好，仅有一根黑色电缆线接在配电箱内编号为“W6”和“N6”两个接线端子上，该接线端子引自第六台备用断路器，该电缆线另一端接有一黄色多功能插座（见图 3 右），型号：公牛（BULL）GN-C221X，该插座的三面有插孔，分别为一个两极扁插孔、一个两极圆插孔、一个三极扁插孔，插座本体一面用黑色水笔写有“白”字。黑色电缆线总长度约为 51 米，为红黄两芯铜芯软电缆，规格为 2×2.5 平方毫米。

事故照明配电箱编号为“3AL1”的防爆照明（动力）配电箱，由该栋楼位于一楼的“APZ1”配电箱供电（见图 8）。该照明箱内有编号为“W6”和“N6”的两个接线端子，输出电压为交流 220V，由箱内第 6 个支路的备用空气开关控制，空开型号为 iC65N C10A；该照明箱的进线断路器型号为 iC65N C25A。“APZ1”配电箱的电源由杭摩（阜阳）公司 1 号配电房三楼配电间 4D12 馈线柜内型号 SiM250 250A 断路器控制，其上级断路器为变压器二次总出线开关，型号为 SiW6300/3（见图 9）。上述断路器均无剩余电流（漏电）保护功能，现场使用的黄色三插位插座和黄色多功能插座也无漏电保护功能，即向事故反应釜内使用的角向磨光机供电的整个回路无漏电保护功能。

（三）汲取教训，严格落实主体责任。杭摩科技新材料（阜阳）有限公司要深刻汲取事故惨痛的教训。一要立即组织开展生产安全事故隐患排查，将在建工程项目纳入全厂安全管理体系，系统识别安全风险、排查各类安全隐患，特别是要针对有限空间、临时用电等特殊作业进行全面清查，对发现的隐患和问题要登记造册，明确整改的措施及期限，落实具体责任人，确保隐患整改落实到位。二要严格执行施工现场临时用电相关标准规范，建立并落实施工和检维修等临时用电管理制度，按相关规范要求配置各项电气保护装置，确保在施工现场用电过程中的人身安全和设备安全。三要切实加强外来检维修人员的安全管理，将外来检维修人员纳入公司安全管理体系。外来检修单位开展特殊作业前，要严格执行特殊作业审批管理制度，识别作业风险隐患，制定防范措施；作业中要加强现场监管，充分发挥安全专业管理人员的作用。

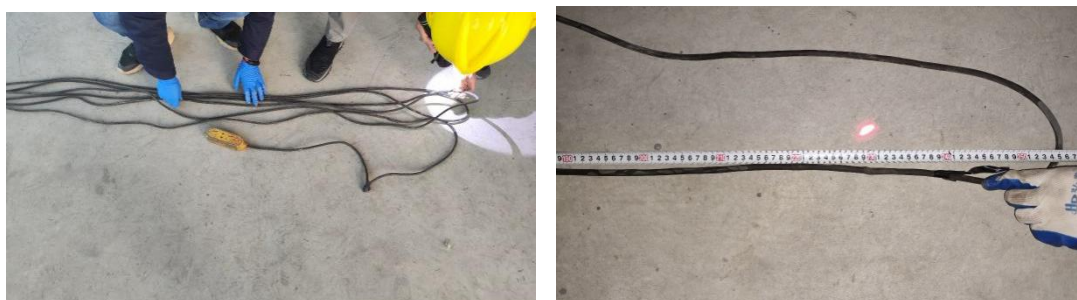
图 10 黄色三插位插座电缆破损处位置

另外一端接有一白色插头，中间通过一黑色电缆线连接。该电缆线长 19.4 米，型号为 YCER，规格为 2×1.5 平方毫米，450/750V，距离该插座 2.3 米处的电缆表皮有一破损，该破损点可见内部铜线裸露（见图 10、11）。

经调查认定，该起事故的直接原因是：鼎丰公司员工黎某波和刘某章违规进入事故反应釜时携带的黄色三插位插座连接电缆绝缘层有破损，维修作业时不慎触碰到破损处外露的带电铜导线，发生触电导致死亡。杭摩（阜阳）公司邢某雷发现后，未采取有效安全措施，盲目进入事故反应釜

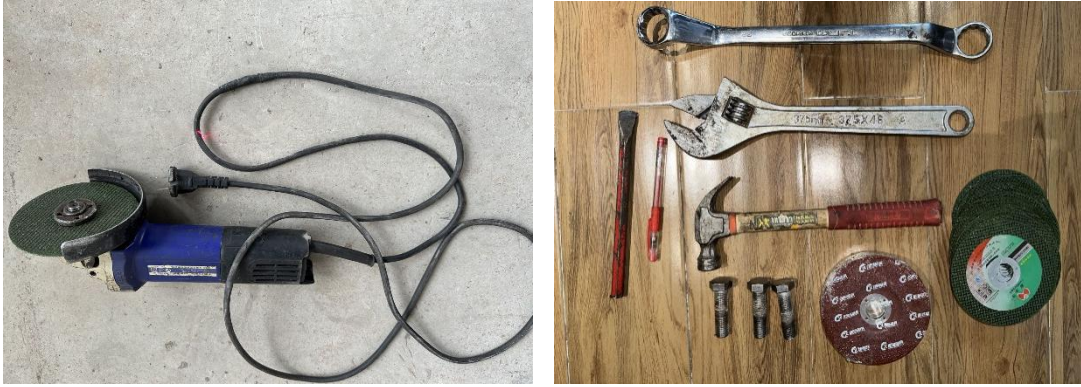
图 12 事故反应釜内取出的角向磨光机和其他物品

据调查，现场救援人员从事故反应釜底部找到一只角向磨光机、两只扳手、三颗螺栓、若干切割锯片等物品（见图 12）。其中角向磨光机制造商为华丽电器制造有限公司，II 类电动工具，工作电压为交流 220V，设备功率 1100W。角向磨光机连接有 2.5 米的电缆线，电缆线末端有插头。

1. 鼎丰公司维修人员在进入事故反应釜作业时违反有关国家标准规定，使用手持式电动工具时，未采取与作业场所相适应的符合国家标准要求的安全保护措施¹。
