鷹潭貴溪江西乾泰新材料有限公司
“7·1”一般火災事故調查報告

鷹潭市政府事故調查組

2023年10月12日

鹰潭贵溪江西乾泰新材料有限公司 “7·1”一般火灾事故调查报告

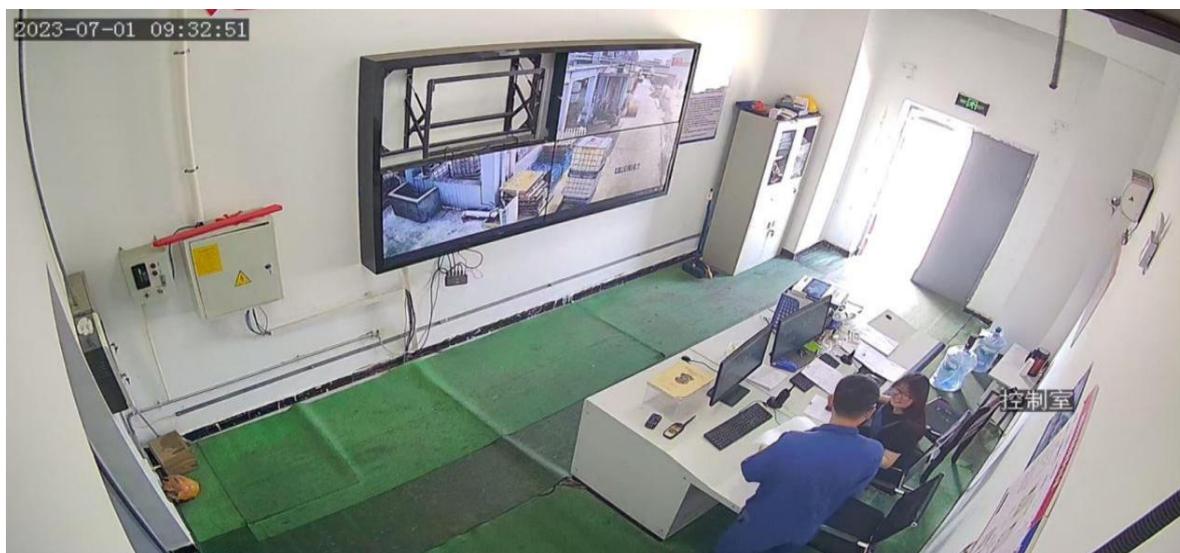
图 2.1 王某通知李某 101 车间 501 反应釜有新工艺
(视频时间较北京时间快 19 秒)

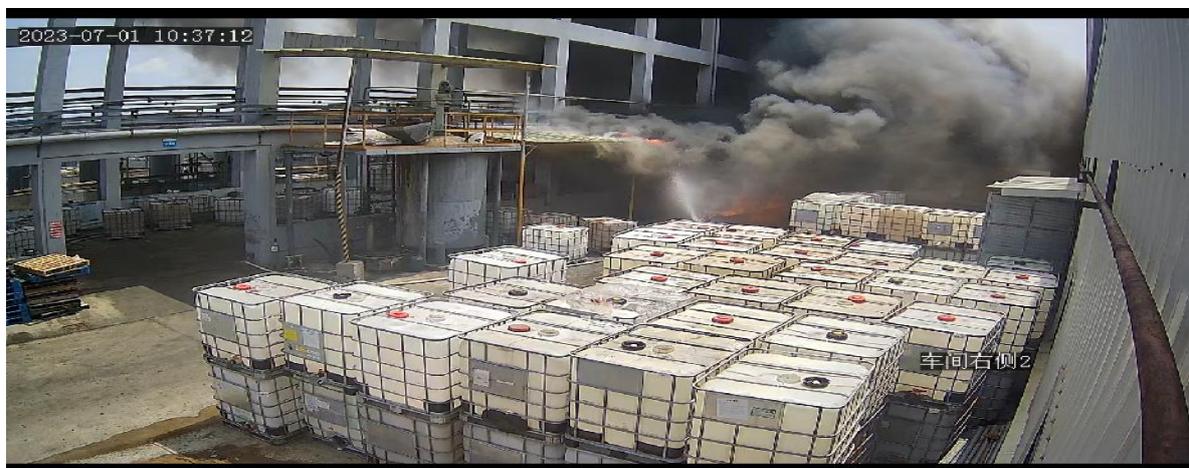
10 时 32 分, 在 101 车间内的邵某发现异常后跑出车间查看火情, 随即和邵某一起推来半固定式泡沫灭火装置, 现场员工崔某、江某、江某协助灭火。由于喷射位置不准确, 效果不明显(图 2.3), 加上火势扩大, 10 时 35 分, 在场员工开始陆续撤离。

图 2.3 半固定式泡沫灭火装置喷射位置不准确、灭火效果不明显
(视频时间较北京时间快 19 秒)

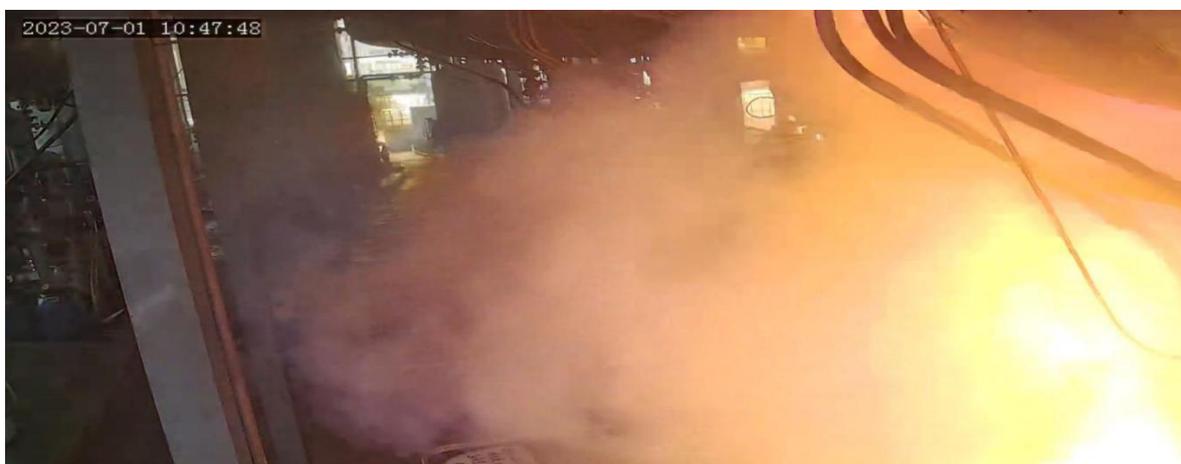
10 时 35 分至 10 时 46 分, 火势在 101 车间南墙外侧设备区持续燃烧; 10 时 47 分, 火势从 101 车间南墙外侧设备区蔓延到 101 车间内(图 2.4); 10 时 49 分, 堆放在 101 车间南墙内外

图 2.4 火势从 101 车间南墙外侧设备区蔓延到 101 车间内
(视频时间较北京时间快 19 秒)

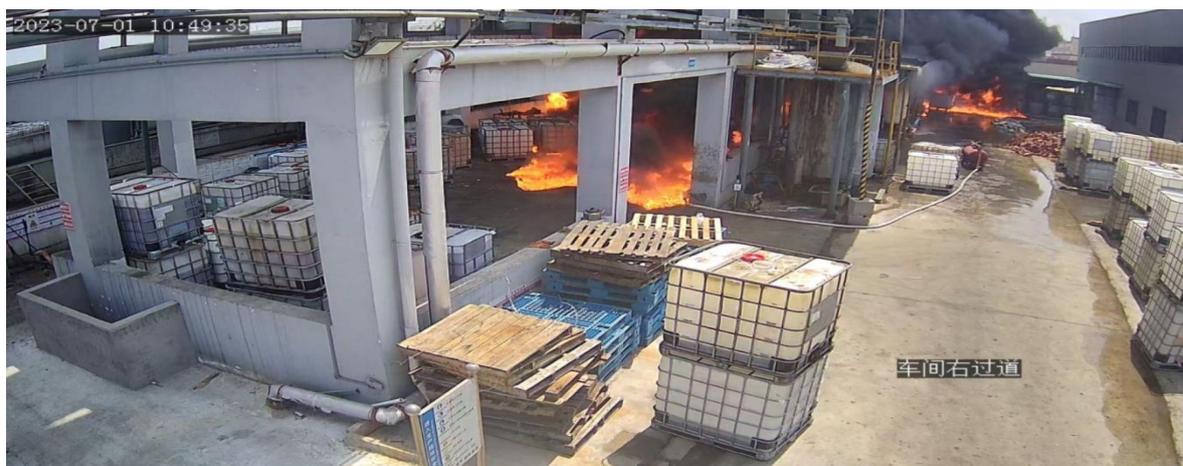
图 2.5 101 车间南墙内外原料吨桶被烧破，在 101 车间围堰内外形成流淌火，蔓延至 201 丙类仓库（视频时间较北京时间快 19 秒）

7. 未按设计要求存储原料。未按《安全设施设计文本》¹⁰要求存放原料。乾泰公司自 2021 年 9 月 18 日试生产以来，未安装 DMC 储罐，擅自将原料 301 以吨桶形式一直存放在 201 丙类仓库，造成火灾当天流淌火从 201 仓库快速向东南方向蔓延。

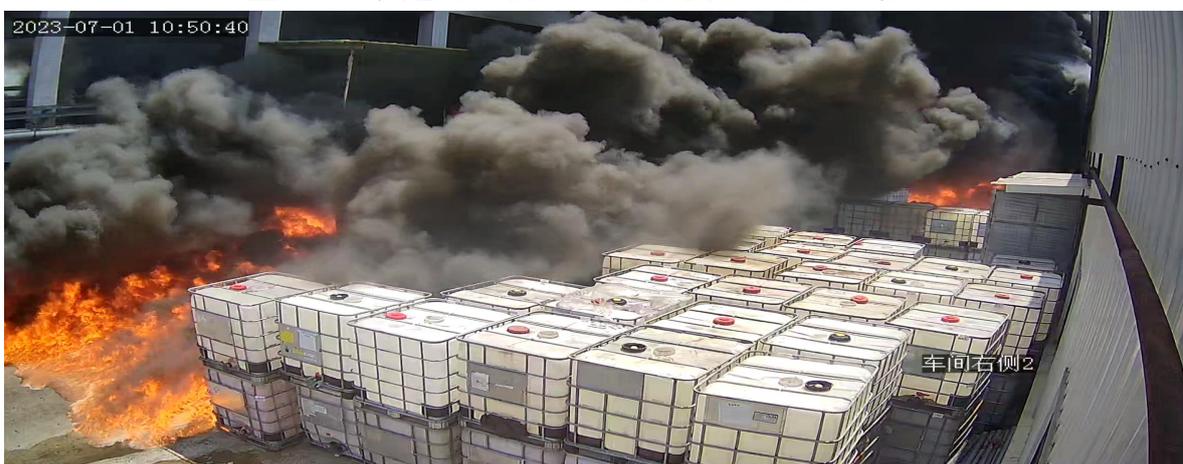
图 2.6 101 车间内流淌火从南墙西门蔓延至 201 丙类仓库北墙外西侧堆放的大量吨桶（视频时间较北京时间快 19 秒）

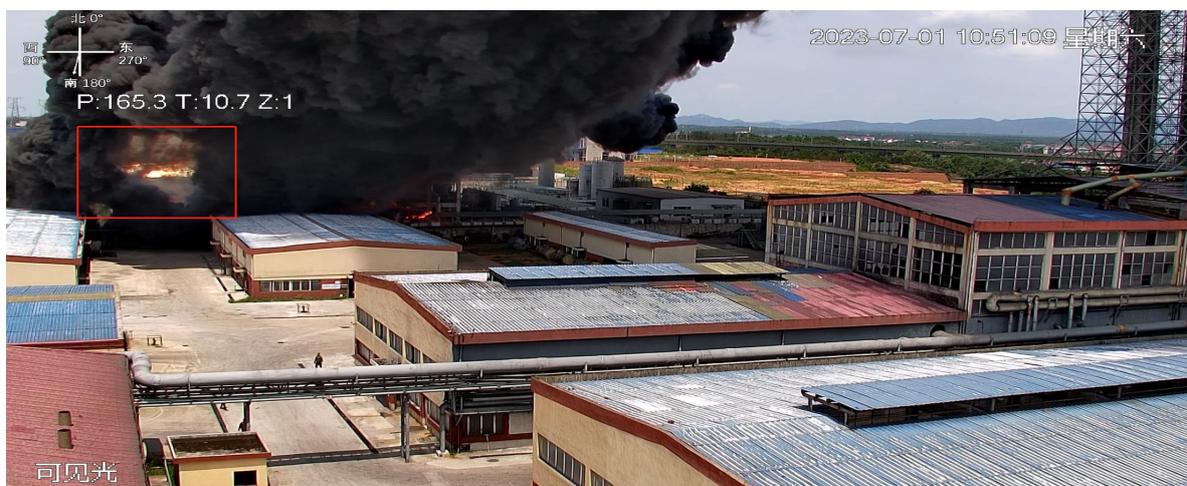
图 2.7 201 丙类仓库顶棚被烧透（视频时间较北京时间慢 2 秒）

未按照消防技术标准喷涂防火涂料。违反《中华人民共和国消防法》第九条¹⁸规定，浙联公司未按照《钢结构防火涂料应用技术规程》第 4.1.2 条¹⁹规定，对乾泰公司 201 钢结构丙类仓库屋盖支撑和系杆喷涂防火涂料，导致 201 仓库屋盖支撑和系杆未达到二级耐火等级要求。

1. 对 201 钢结构丙类仓库二级耐火等级验收把关不到位。未按照《钢结构防火技术规范》第 9.1.8 条³⁰规定，认真核实 201 钢结构仓库防火性能，未发现 201 仓库的屋盖支撑和系杆未喷涂防火涂料；火灾当天，201 仓库顶棚在短时间内被烧透。

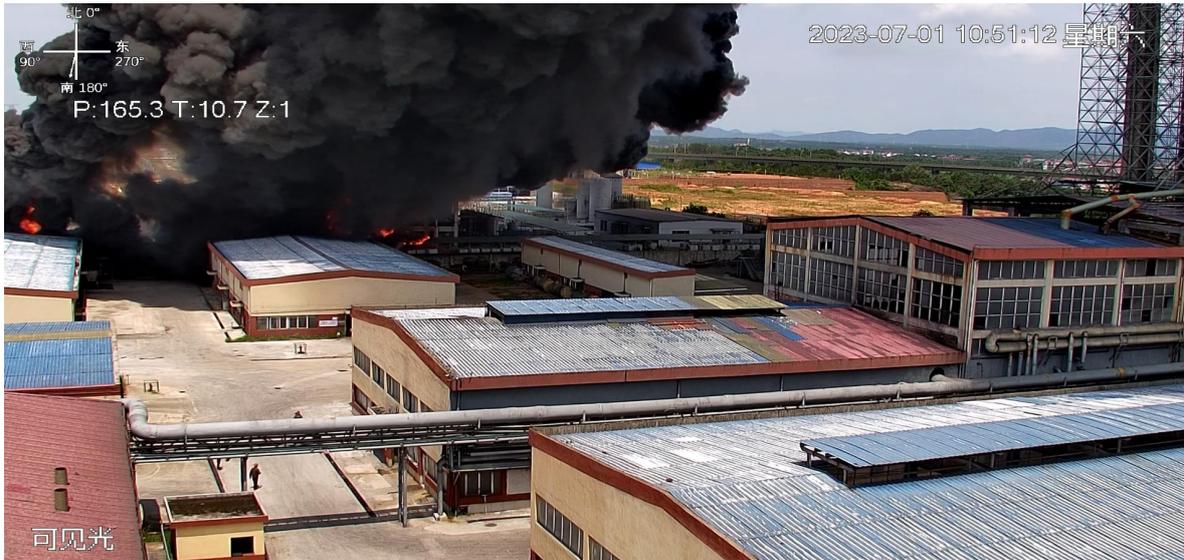
图 2.8 火势在乾泰新材料东侧围墙内形成燃烧带（视频时间较北京时间慢 2 秒）
