# 郎溪县安徽氟士德氟塑科技有限公司“7.30” 可燃性蒸气燃烧事故调查报告

郎溪县安徽氟士德氟塑科技有限公司 “7.30”  
可燃性蒸气燃烧事故调查组

2023 年 9 月 12 日

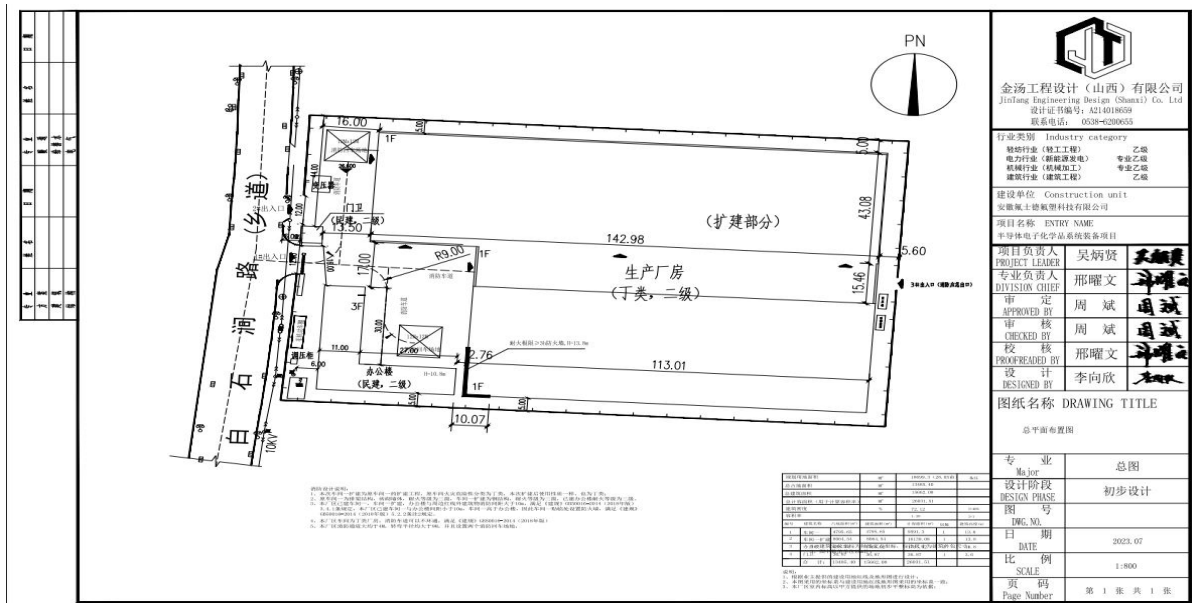
图 2 事故单位总平面图

文博郎溪分公司于2021年12月22日与无锡氟士德公司签订了建设工程设计合同，由文博郎溪分公司具体负责设计图纸绘制，江苏文博公司对设计图纸盖章签字并最终确认。合同主要内容包括：项目名称为“郎溪五通机械设备有限公司车间一扩建”项目（该公司与华通电力设备有限公司为同一实体）；发包人应向设计人提供的有关资料 and 文件包括：政府立项批文、地质勘查报告、甲方要求、用地证书。文博郎溪分公司在未取得政府立项批文、未查阅可研报告的情况下，按照原企业消防类别丁类为扩建厂房进行了设计，整体消防类别仍然为丁类。在原有厂房基础上新建了两间厂房，和原厂房相连。

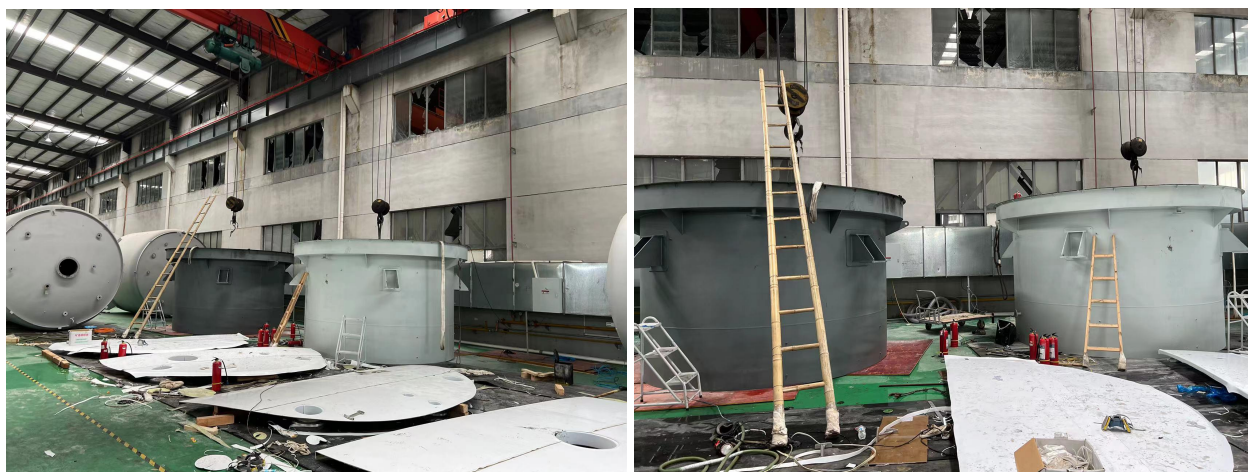
图 3 事故现场照片

本次事故发生在氟士德公司扩建厂房的半成品暂存区内。现场摆放有两个垂直放置的半成品危化品储罐（罐体高度 2.5 米，直径 3.5 米，两个罐体是张正康请示宋国华同意后，于 7 月 29 日 15 时 12 分左右吊运至事故发生位置）、六块聚四氟乙烯板。事故现场留有四个工业丙烷气瓶、喷枪及其他未完成涂胶作业的半成品罐体。

当晚20时13分左右，经过一段时间的涂胶作业后，罐体内涂胶挥发的可燃性蒸气（主要成分为罐体内的乙酸乙二醇乙醚、丙酮、甲苯、丁酮等）在罐体底部集聚，通过罐体底部的转槽底孔溢出到罐体外部，遇张川使用喷枪的明火后发生轰燃，导致一名工人刘江霞当场死亡，一名工人张云飞因重度烧伤送至郎溪县人民医院经抢救无效死亡，张寒松、余飞、张泽进3人烧伤。
