常州武进常州燊荣金属科技有限公司 “1·20”较大粉尘爆炸事故调查报告

常州市人民政府“1·20”事故调查组

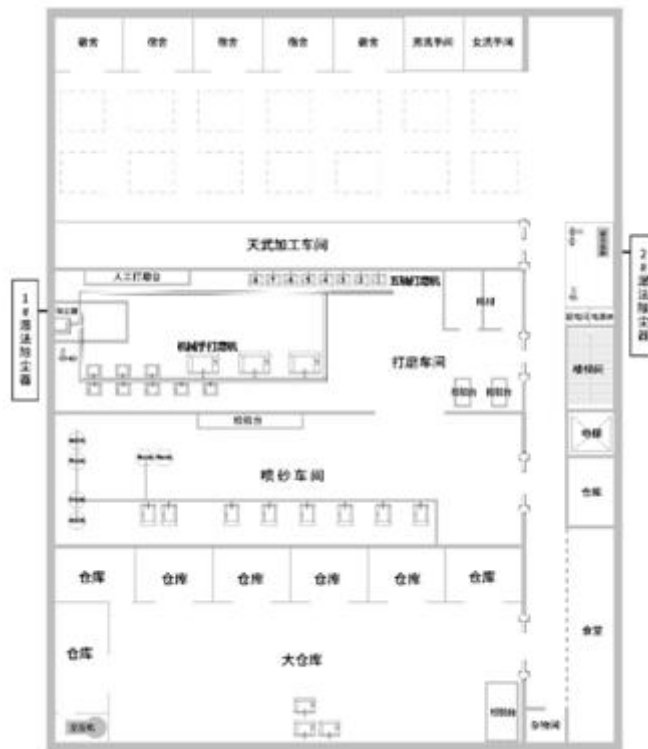
图3 1号楼四层车间平面图

事发区域位于1号楼四层。燊荣公司在此设有仓库、喷砂车间、打磨车间和食堂，四层最北侧为天武金属公司的闲置加工车间和宿舍（图3）。

8台五轴打磨机由东向西编号分别为1-8#。根据产品使用说明书，该设备属于湿式打磨，设备后部设有水箱和循环水泵，在打磨时需要添加冷却水。当缺水报警时，可以按“调试键”强制取消报警，五轴打磨机就能继续运行。燊荣公司在设备投用以来一直采用干式作业，现场勘查发现设备后部水箱内处于无水状态，

从设备内部通向水箱的溜槽内积累大量干的打磨粉尘。

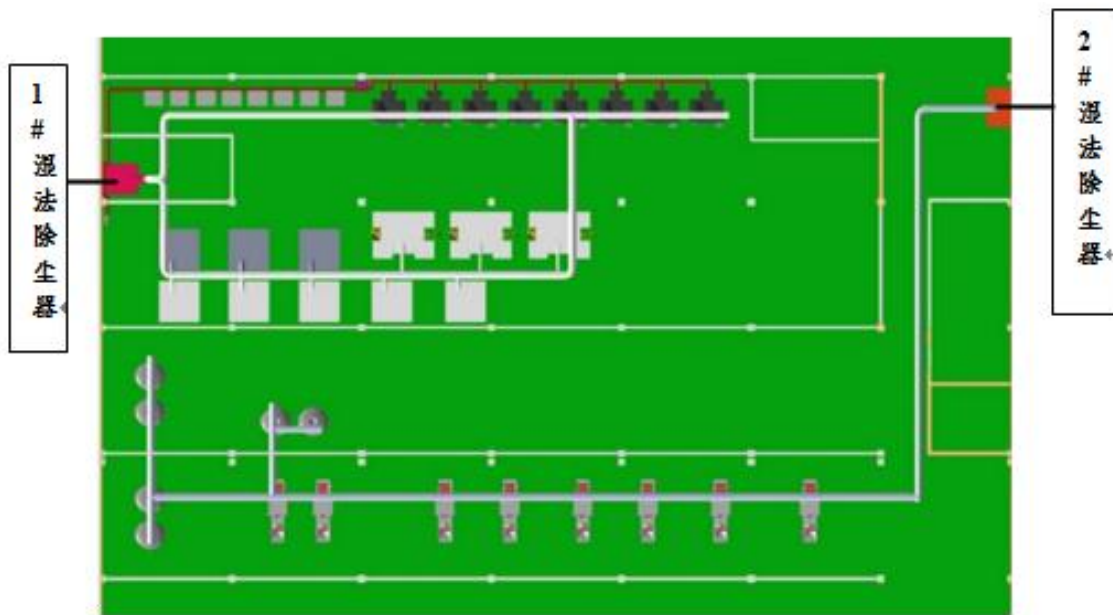
图4 1#（白色风管）、2#（灰色风管）
集中湿法除尘系统管网

2023年4月份，榮荣公司增加了五轴打磨机后，采用干式作业会产生较大扬尘，为此在五轴打磨机和机械手打磨机外罩箱体顶盖设置了吸尘口，通过除尘风管与车间西侧的1#湿法除尘器联通^[4]。南侧喷砂区域设置有14台喷砂机，通过除尘风管连接至2#

⁴1#湿法除尘器外观尺寸为长3000mm*宽1500mm*高2000mm，箱体采用T1.5m镀锌板螺纹铆接，风机功率15kW，风量12000m³/h，全压2700Pa，配置2HP循环水泵。

连接五轴打磨机和机械手打磨机的1#湿法除尘器本体完全裂解。现场采集到1#湿法除尘器的水泵，内部吸水口被堵塞，堵塞物为砂纸基材中的纤维。

1. 设施设备未正确使用和维护。五轴打磨机本应采用湿式研磨工艺，但由于湿式砂纸价格较高且工件潮湿需增加烘干工序，为此燊荣公司一直采用干式运行，造成打磨设备内部积尘严重。1#湿法除尘器水泵管道堵塞，加之未设置水量、水压等安全监测报警连锁装置，致使1#湿法除尘器处于无水运行状态。

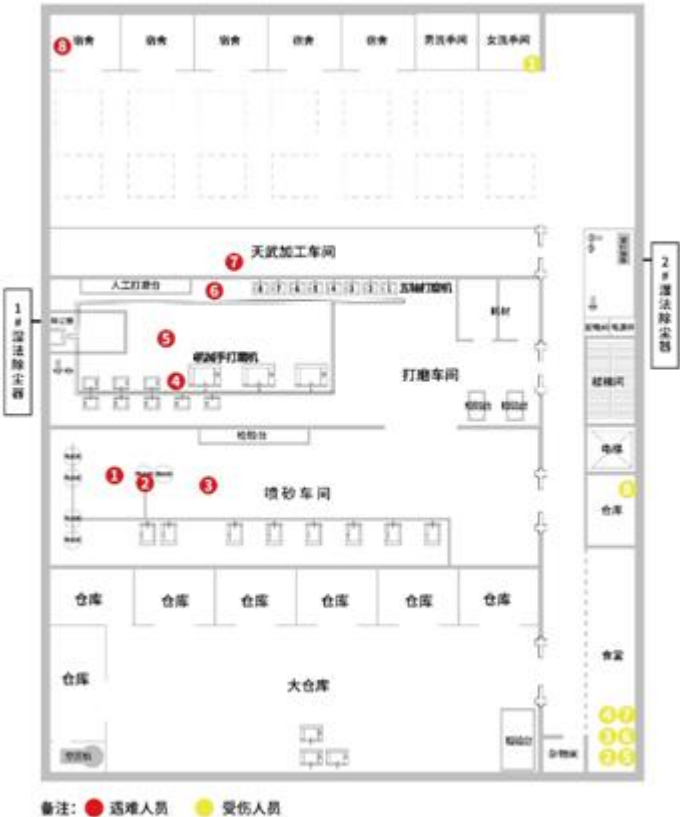
图5 事故现场伤亡人员的点位复原图

1月20日3时32分07秒，1#湿法除尘器、机械手打磨机、五轴打磨机等设备发生多点连续粉尘爆炸，导致在打磨车间和喷砂车间作业的7名榮荣公司员工死亡，1名天武金属公司的值班电工在宿舍内死亡；7名榮荣公司员工在食堂和仓库受伤，1名天武金属公司的食堂员工在洗手间受伤（图5）。

楼四层车间设置宿舍，导致1人死亡、1人受伤；榮荣公司在1号楼四层车间设置食堂，导致6人受伤。

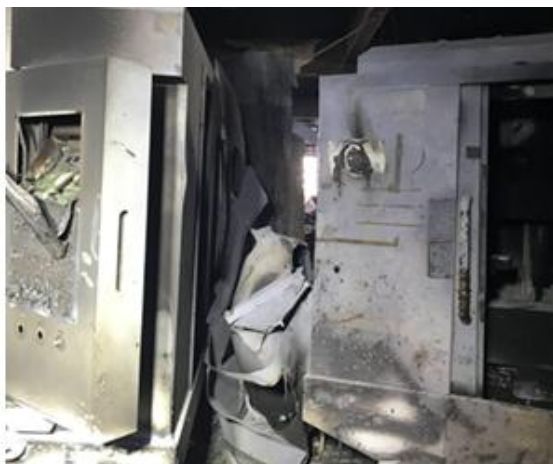
爆炸超压最严重的部位为紧邻1#湿法除尘器东侧的双臂机械手打磨机，其外壳几乎被完全摧毁，上盖飞至10m外，落在7号和8号五轴打磨机中间的缝隙处（图6）。冲击波向北传播致7号五轴打磨机使其整体偏转；冲击波向下，致使双臂机械手打磨机北侧周边地面楼板形成明显凹陷（图7）；冲击波向上引起建筑物梁、柱严重破损（图8）。

图6 飞落至两台五轴打磨机中间夹缝处的机械手打磨机外罩盖板

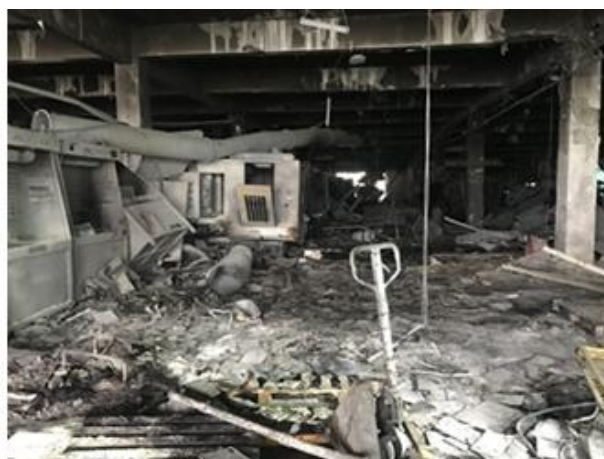
图7 凹陷的地面楼板

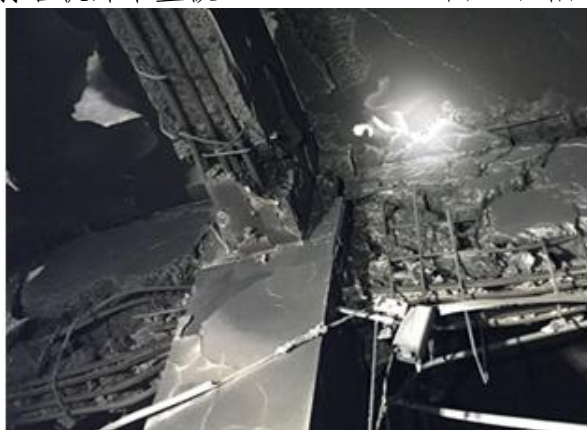
图8 受到严重破损的梁柱

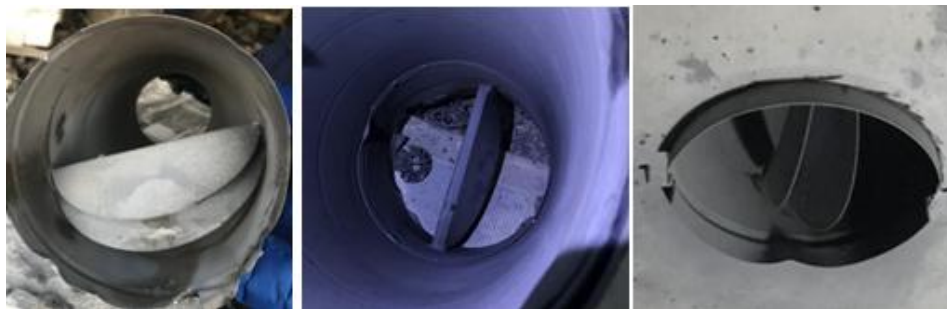
除尘管道连接1#湿法除尘器与五轴打磨机、机械手打磨机，其除尘总管除连接五轴打磨机的一段悬空，其余均散落于地面；其除尘支管全部脱落，且管内风阀叶片大部分呈现倒向设备的变形（图9）。

图9 支管内风阀叶片大部分呈现倒向设备的变形
