# 江苏金象赛瑞化工科技有限公司

## “2·1”一般窒息事故调查报告

2024年2月1日下午15时47分许，江苏金象赛瑞化工科技有限公司一名电焊工在三聚氰胺单元三楼B台热气冷却器工艺气体出口管道内部检查时不慎坠入竖向管道，伤者于事发当日送至区人民医院抢救治疗无效死亡。事故直接经济损失约160万元。

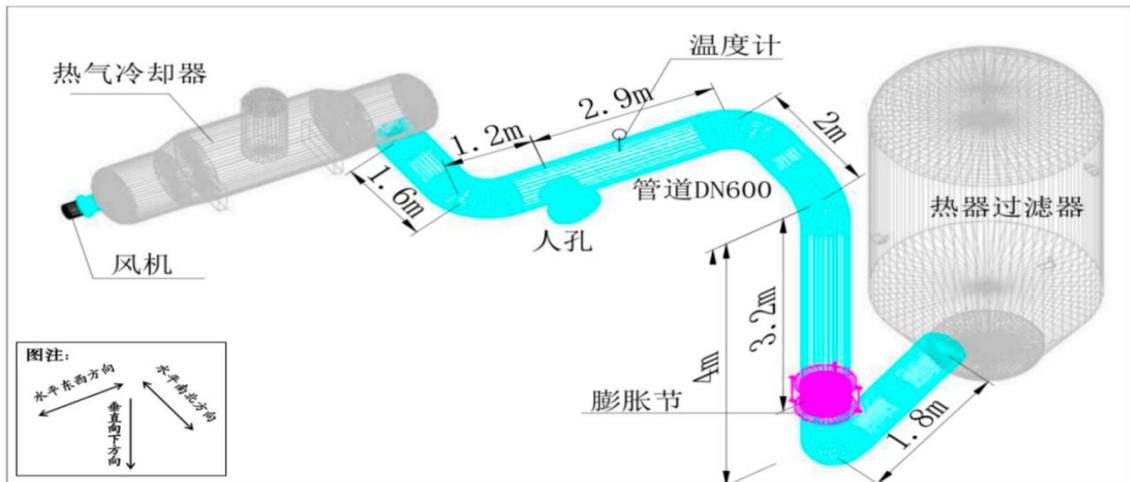
图 2 事发装置 B 台热气冷却器工艺流程示意图

2.事故发生在热气冷却器到热气过滤器的工艺气体管道里（B台装置、纳入受限空间管理），设备编号 1C0501。

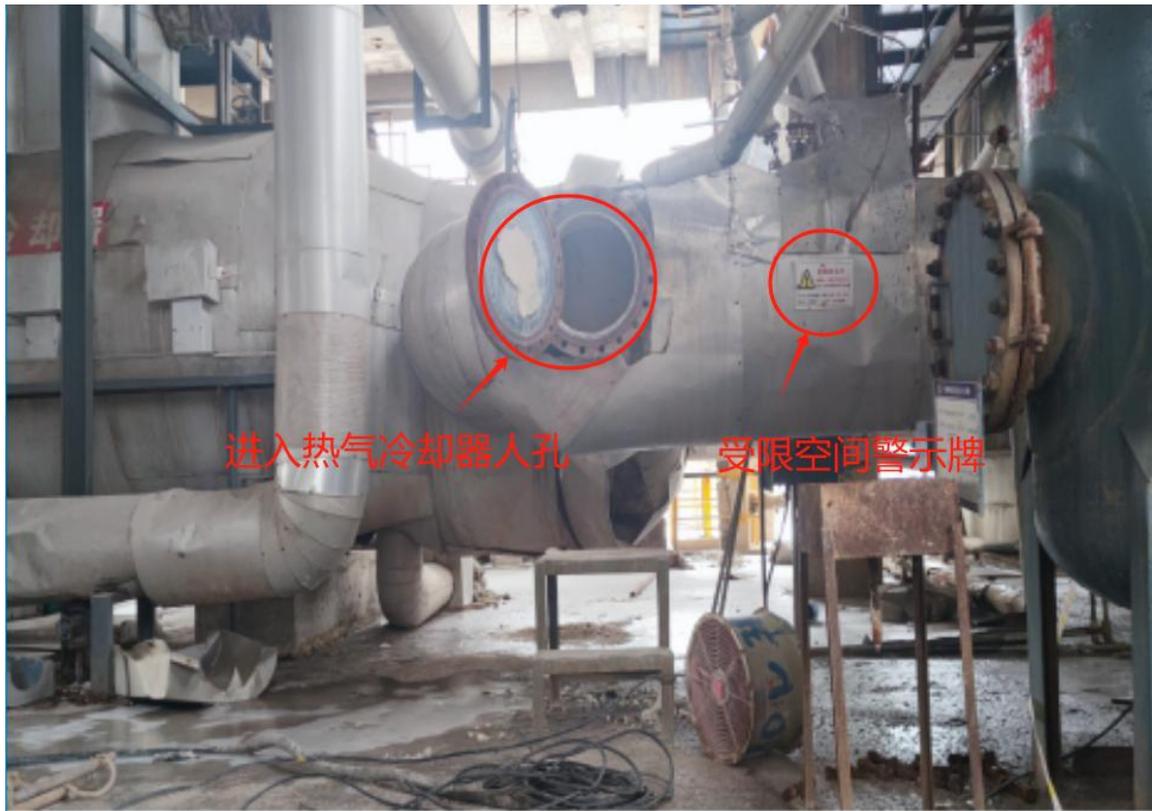
3. 涉事装置上次停机检修时间是 2023 年 1 月份，间隔时长 1 年。1 月 29 日，生产部根据检修计划该装置停车，三聚氰胺生产系统经过氮气置换、打开人孔并加以轴流风机强制通风后，对系统管道内气体取样分析，结果为氨气浓度 10ppm，氧气浓度 20.6%，符合人员进入要求。B 台热气冷却器工艺气体管道总长约 24 米，管道出口管线直径 60 厘米，管线人孔直径 50 厘米。人孔向东 0.6 米处管道内有 0.3 米长的温度探杆横向在管道内，事故发生的坠落点为 4.0 米垂直管道（即竖管），管壁平整光滑，离弯头向下 0.5 米处为施救开孔（0.4 米\*0.5 米），向管道内可以看到有一圈膨胀节（坠落时头顶部接触位置）。

图 3 B 台热气冷却器工艺气体管道局部实拍图

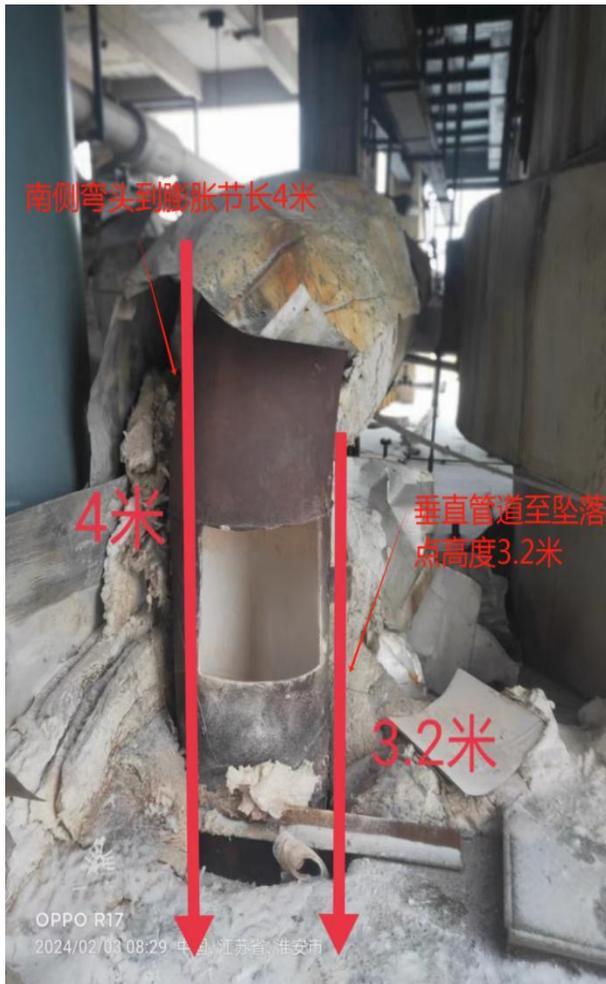
图 4 坠落管道事故救援切割开口

接报后，区应急管理局相关负责人、120、110、119 等陆续赶赴事故现场组织救援。在做好现场监护和个体安全防护措施的情况下，杨\*从 B 台热气冷却器管道人孔处携带照明设备进入管道探查坠落人员的具体位置，发现作业人员坠落在竖管膨胀节支架处。在确定位置以后，救援人员在工艺气体管道平行弯头处向下 0.5 米的位置采用砂轮机切割的方式，开了 0.4m\*0.5m 的施救口，消防救援人员进入施救孔，于 17 时 15 分许将坠落人员从管道内救出。

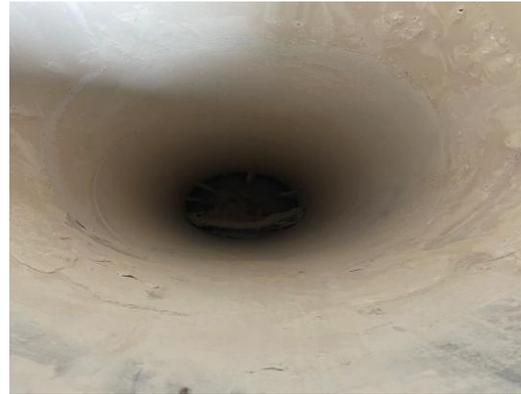
图 5 坠落管道内部情况（管壁）

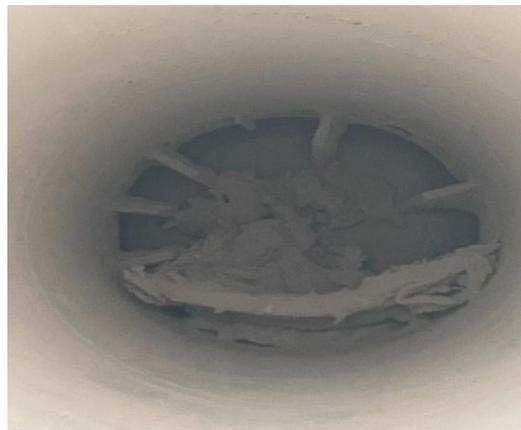
图 6 坠落竖管膨胀节支架(头部接触点)

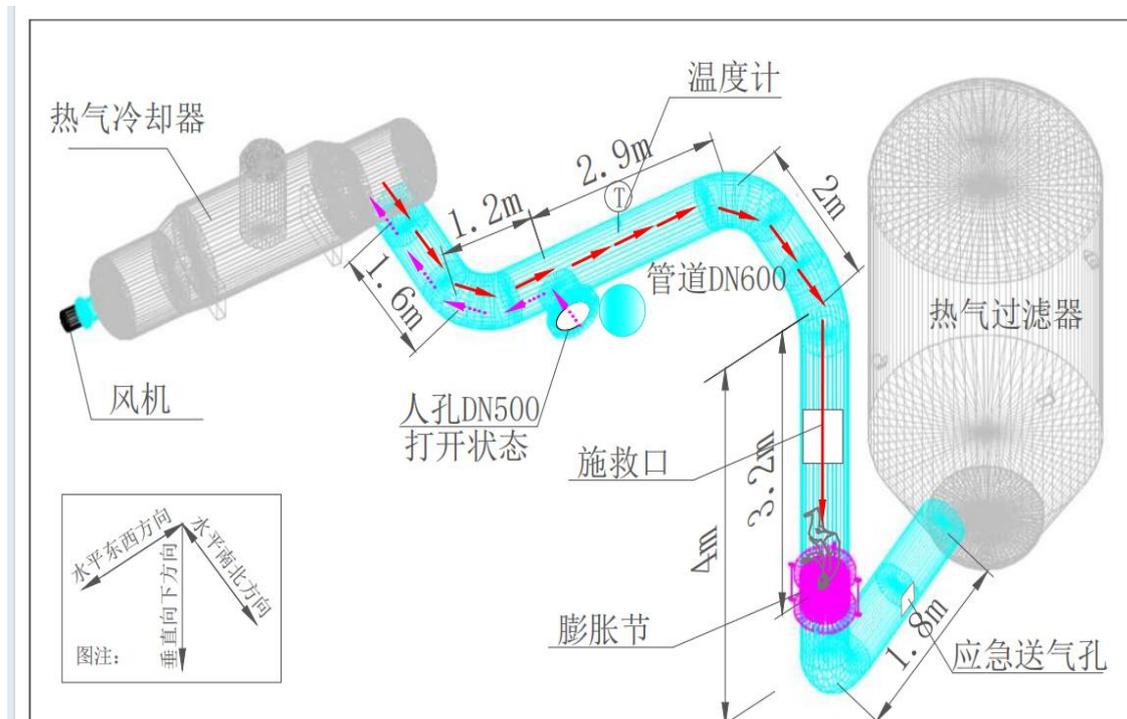
金\*庆讲快要下班了，让他跟着一起到三楼去看一下，为第二天给热气冷却器封头底部导淋盲板割除做个准备工作。到三楼后，看到操作工余\*波在 B 台热气冷却器（生产部当日未申报 B 台热气冷却器受限空间作业计划，未办理相关票证）出口人孔处，杨\*就问余\*波在干什么？余\*波说到 B 台这边来查看管道结垢情况（另一 A 台并列在北侧，生产部当日申报了 A 台热气冷却器受限空间作业计划，办理了相关票证），因为在 A 台热气冷却器已经操作了 3 个小时，说有点腰酸，杨\*就说：“那你休息一会再进去看看”，金\*庆听到了就说：“你腰疼，你就不要进去了，我自己进去看看”后，余\*波就下到一楼上厕所了。此时，事发现场就杨\*和金\*庆两人，杨\*在听到金\*庆要进去查看时，就对金\*庆说：“还没有开作业票千万不能进去”，金\*庆说：“这个地方我熟悉，没什么问题”，说着就自行爬进了热气冷却器的人孔（戴安全帽和防尘口罩，未佩戴防护眼镜等其他安全防护措施）。杨\*就对他说：“金\*庆你赶快出来，要是出事就麻烦了”，金\*庆在管道里面说：“没有事，里面一点氨味都没有”。杨\*又再次催促其赶快出来，金\*庆回答：“一点氨味都没有，你不要催，我看完了再出来”，同时回答设备底部有点粉尘，并让杨\*去开启轴流风机抽尘（轴流风机位于 B 台热气冷却器西侧、距离人孔约 10 米），杨\*就去开启轴流风机（现场无人监护）。约 30 秒左右，杨\*再次回到人孔处询问金\*庆管道内部情况时，发现金\*庆已经折返爬过了人孔位置越过了人孔右侧温度计探杆，杨\*立即想拉住他，可是距离已经较远无法触及金\*庆，只能拼命地

大声呼喊让他往回爬，但金\*庆没有回应继续向前爬。15时47分许，金\*庆头部朝下脚朝上滑入坠落到过滤器4米长的垂直管道（竖管）中。

图7 坠落人员行动轨迹及坠落位置示意图（人孔处进入）
