中国石油和化学工业协会培训中心 期号：2017-10

# CSB 经典案例分析—埃克森美孚石油公司 Baton Rouge 炼油厂异丁烷泄漏和火灾事故

唐彬 天津市居安企业管理咨询有限公司

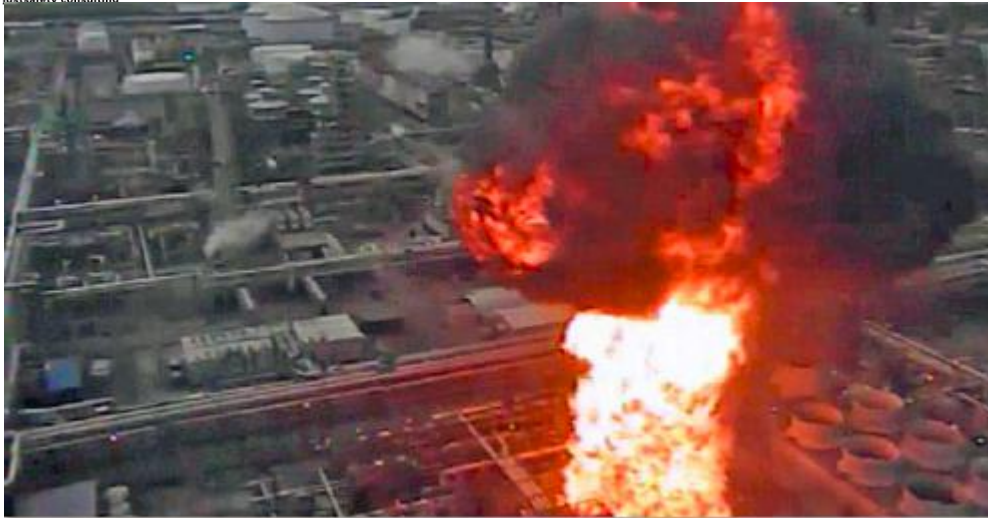
2016 年 11 月 22 日，位于美国路易斯安那州 Baton Rouge 的埃克森美孚石油公司炼油厂（简称“Baton Rouge 炼油厂”）内，硫酸烷基化装置（使用硫酸作为催化剂，把异丁烷和烯烃转化成汽油）发生一起异丁烷泄漏和火灾事故，造成 4 名工作人员严重受伤。事故发生时，操作人员正在从一个旋塞阀上拆除出现故障的齿轮箱，他卸掉了阀门承压部件（称作“顶盖”）上的关键螺栓，当他试图使用管钳拧开旋塞阀时，阀门突然脱离，导致异丁烷泄漏，形成可燃气体云。异丁烷泄漏后不到 30s，可燃气体云遇到点火源引发火灾，导致没能及时撤离的 4 名工作人员严重烧伤。

图 1：事故现场图

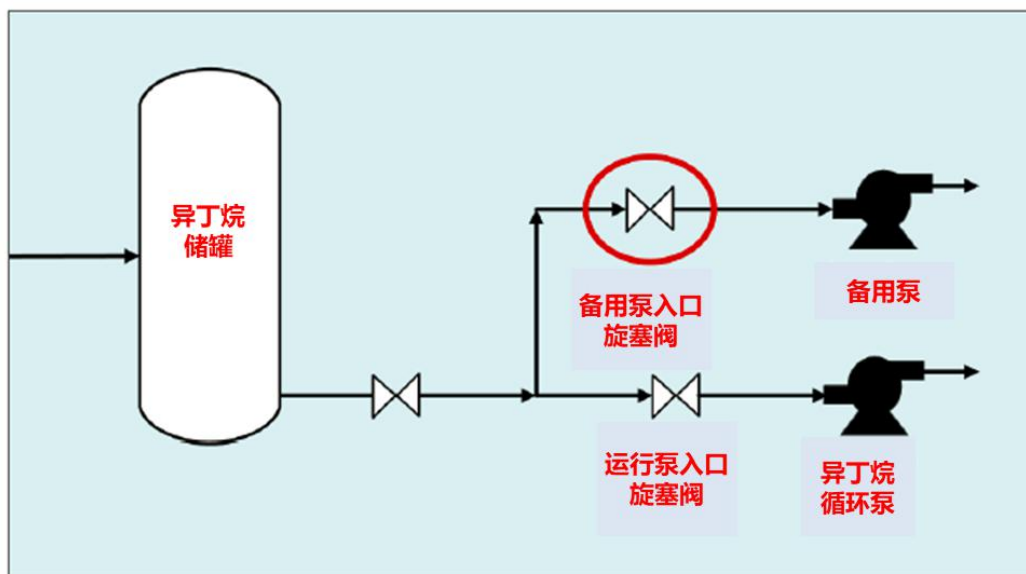
2016 年 11 月 22 日下午，Baton Rouge 炼油厂硫酸烷基化装置的 2 名操作人员正在准备对异丁烷设备进行维护作业。作为准备工作的一部分，操作人员需要调整阀门状态，启动备用的异丁烷输送泵，如图 2 所示。为了启用备用泵，操作人员需要打开备用泵上游的入口旋塞阀。Baton Rouge 炼油厂硫酸烷基化装置中使用了很多这种类型的直角回转式旋塞阀，包括异丁烷输送泵的入口阀。

图 2：烷基化装置异丁烷泄漏位置流程简图

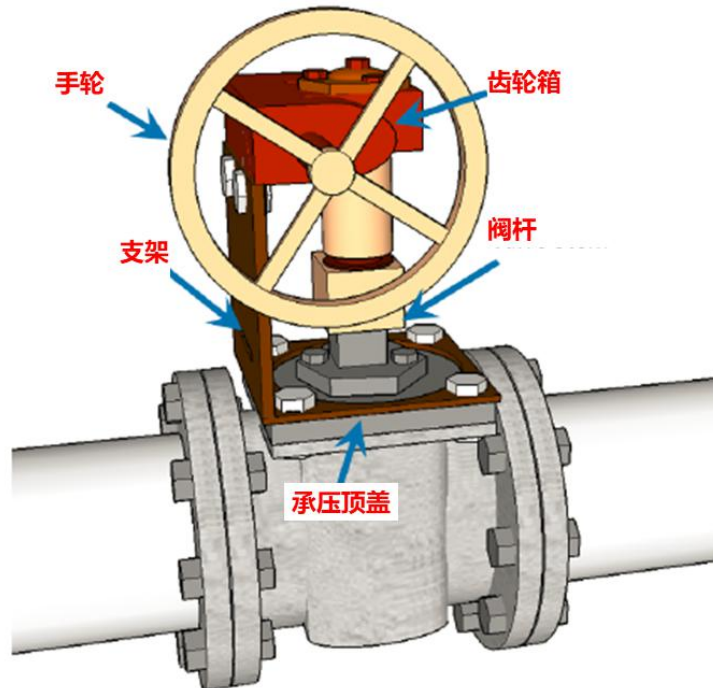
这种旋塞阀不经常使用，通常手动操作，操作人员需要转动连接齿轮箱的手轮打开或者关闭

阀门，如图 3 所示。手轮旋转把阀杆调整到打开或者关闭位置，一个支架通过螺栓把齿轮箱和阀体连接在一起。事故发生当天的下午，一名操作人员试图通过连接阀门的手轮打开备用泵入口的旋塞阀，但是齿轮箱出现故障，不能正常动作，虽然转动手轮，阀门仍然没有打开。

图 3：事故中涉及的旋塞阀示意图

Baton Rouge 炼油厂烷基化装置的 15 个旋塞阀，其齿轮箱支架均是使用相同型式的 4 个垂直螺栓，把旋塞阀承压顶盖和阀体固定在一起，如图 3 所示。但是，这种齿轮箱（30 多年前的设计）可以通过卸下那 2 个水平螺栓而拆除，不影响关键的承压顶盖螺栓。

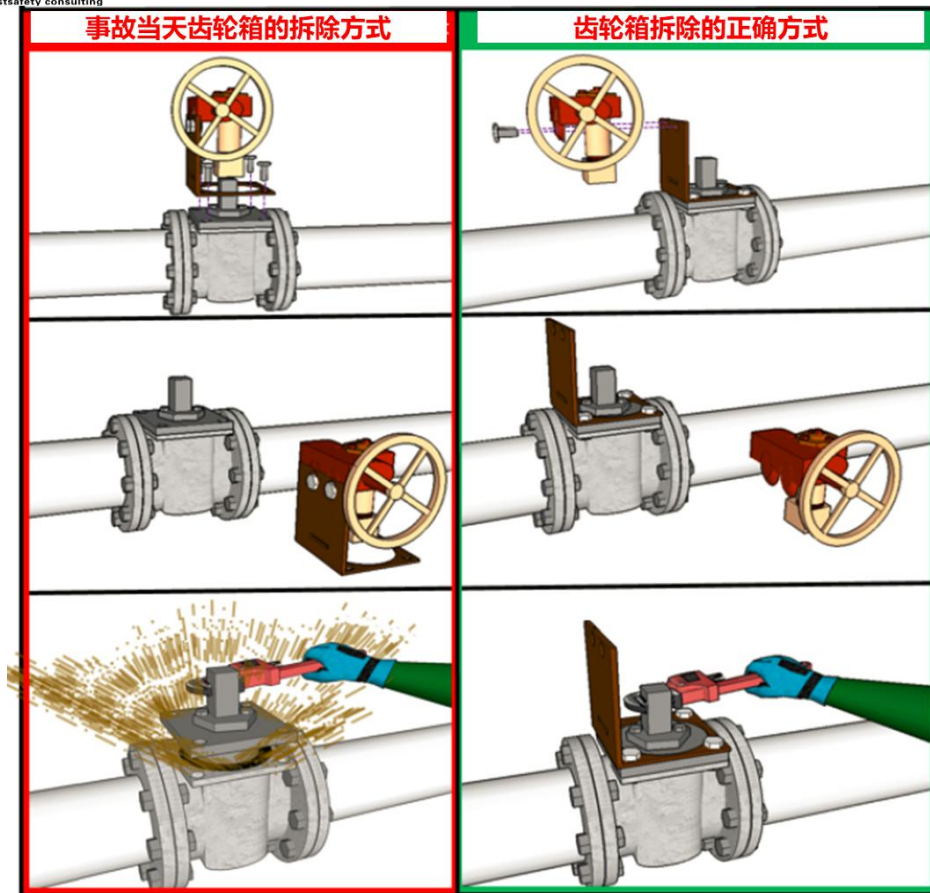
一名操作人员拆除了齿轮箱总成，以便他能使用管钳旋转阀杆，从而打开阀门。对于 Baton Rouge 炼油厂硫酸烷基化装置的操作人员来说，从旋塞阀上拆除故障的齿轮箱是一种习惯做法。为了拆除齿轮箱，操作人员卸掉了用于连接齿轮箱支架和阀体的 4 个垂直螺栓。但是，这 4 个螺栓还起着固定阀门顶盖（阀门承压部件）的重要作用。需要注意的是，通过卸掉 2 个水平螺栓可以安全地从支架上拆除齿轮箱，但是这 2 个水平螺栓还在原处，如图 4 所示。

图 4：齿轮箱拆除方式对比

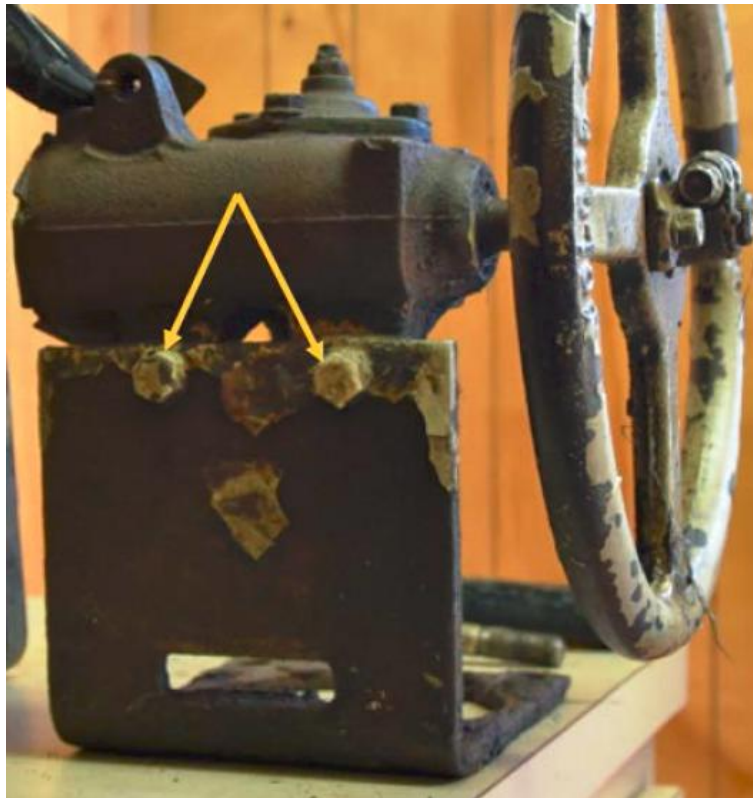
此次事故中涉及的旋塞阀齿轮箱满足标准要求，因为可以在不拆除任何承压部件的情况下拆除齿轮箱。操作人员本可以卸掉连接支架和齿轮箱的那 2 个水平螺栓（如图 5 中黄色箭头所示），而不应该卸掉固定旋塞阀承压顶盖的 4 个垂直螺栓。

**图 5：事故涉及的旋塞阀的齿轮箱支架实图**

Baton Rouge 炼油厂烷基化装置火灾事故涉及的老式旋塞阀缺少固定齿轮箱的专用连接点，设计者只提供了承压顶盖的连接点，同时被用于固定齿轮箱的支架。正如此次事故的发生，拆卸支架可能导致高度危险物料的意外失控泄漏。

齿轮箱支架被固定在承压顶盖上，设计者在支架上预留了连接齿轮箱的额外连接点。对于阀门设计者来说，这看起来是一个完美的、合理的设计；但是对于操作人员来说，当为了打开阀门需要拆掉出现故障的齿轮箱时，支架看起来就像是齿轮箱本身的一部分。同时受到其他因素的影响，例如烷基化装置中这种设计的阀门很少、缺少培训和书面的操作规程，事故风险进一步增加了。

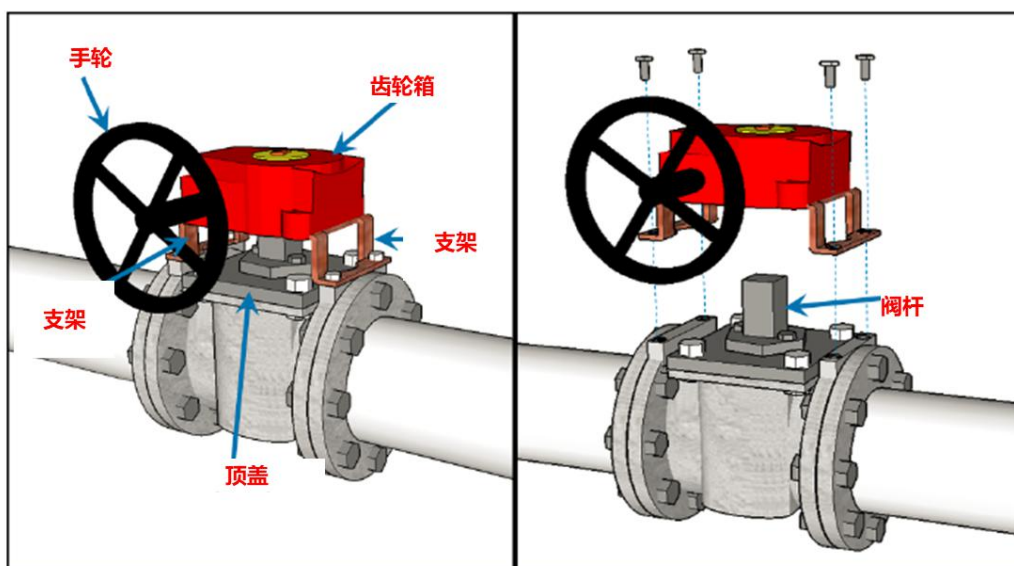
烷基化装置更多采用的这种新式旋塞阀是一种更好的设计。设计考虑了拆除齿轮箱总成时可能存在的危险化学品物料泄漏的风险，设计者额外提供了用于固定齿轮箱支架的 4 个连接点，而且连接位置不在承压部件上，如图 6 所示。采用这种新式设计的旋塞阀，如果作业人员完全拆除齿轮箱及其支架，管线内化学品物料也不会泄漏。

图 6：新式旋塞阀设计示意图

(3) 考虑将这些阀门更换为新式设计的阀门，把齿轮箱支架与阀门法兰连接固定，或以其他方式控制潜在风险；
