## CSB 经典案例分析—Synthron 公司失控化学反应及蒸汽云爆炸事故

唐彬 天津市居安企业管理咨询有限公司

### 摘要

本文结合美国化学品安全与危害调查委员会（CSB）对 Synthron 公司发生的失控化学反应及蒸汽云爆炸事故的调查，详细介绍了失控化学反应及蒸汽云爆炸的背景、过程与后果，并从过程安全管理和技术角度综合分析、总结导致事故的各方面原因，分享 CSB 调查组为预防类似事故发生提出的建议措施。

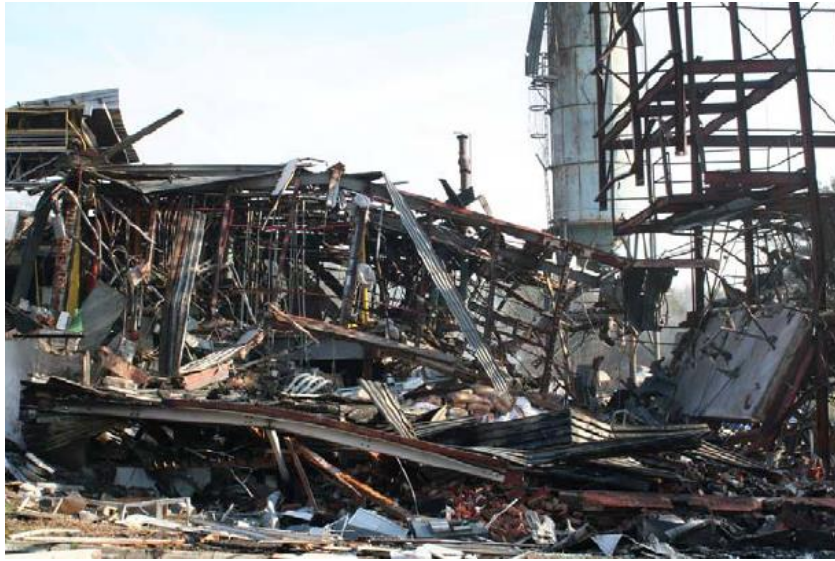
**图 1 事故现场**

反应堆压力迅速上升，溶剂蒸汽从反应堆的人孔排出，在建筑内部形成易燃的蒸汽云，遇到点火源发生火灾爆炸，造成火灾人员伤亡、厂区设备建筑损害严重。

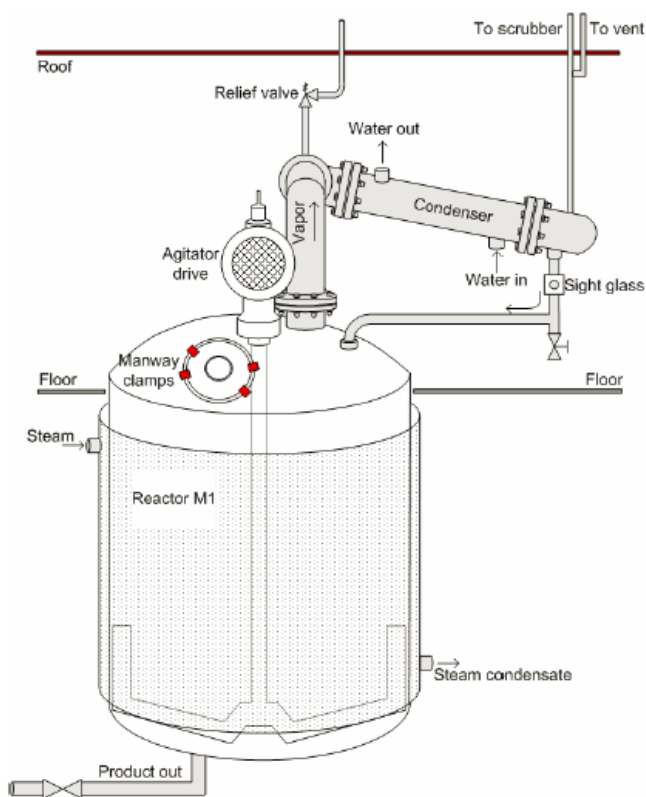
图 2 M1 反应器

聚合反应是在 1500 加仑的反应器（M1）中进行，最大工作压力为 75psig，位于仓库附近的生产区域。

在正常的操作顺序中，操作员先将溶剂和单体的混合物加入到反应器中，然后将整齐注入到反应器的夹套中，将物料加热到指定的温度，然后再关掉蒸汽，将引发剂溶液通过计量加入到反应器中，聚合反应开始。

聚合反应放出的热量使溶剂和单体混合物沸腾，热蒸汽进入塔顶的水冷式换热器冷凝，冷凝液从换热器底部返回到反应器中。在正常工况下，反应器的压力非常接近大气压，在紧急情况下，可以手动将水引至反应器的外套，以提高冷却效果。

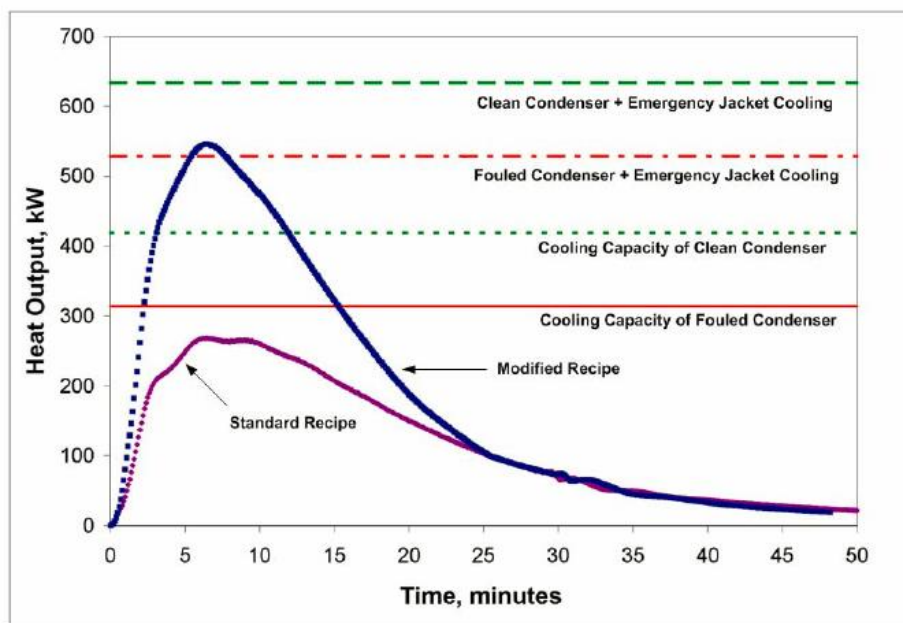
图 3 标准（下部）和改进（上部）配方的反应量热曲线

综合作用下，变更后的配方的最大输出热量是标准配方的 2.3 倍，如图 3 展示的是事故早期的模拟反应的反应量热法分析结果。

对比两条曲线可以发现，一旦加热曲线超过冷凝器的冷却曲线，反应就失控。

以上这些变化都会造成反应器的放热速率提高，工厂的化学工程师在进行审查时，预计将溶剂混合物的沸点提高了 1 摄氏度（1.8 华氏度）。但是，他们没有意识到单体量和浓度的增加对混合物沸点、反应速率或总放热速率的潜在影响。

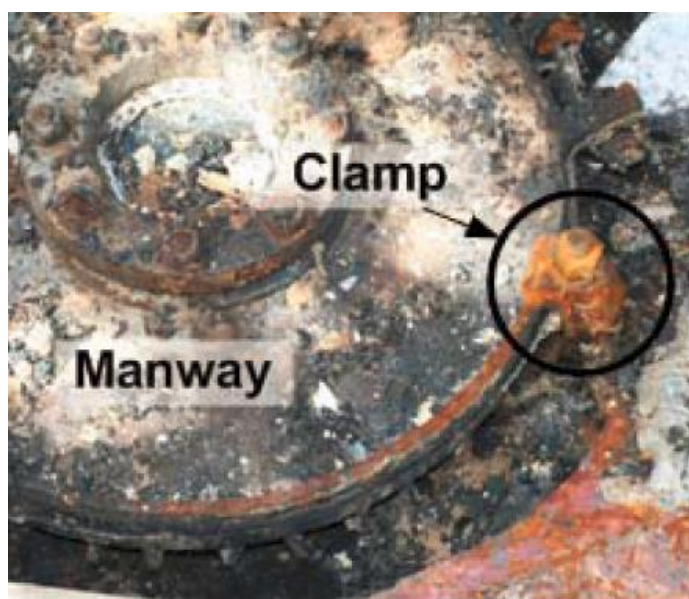
图 4 四个螺栓之一的人孔螺栓

每个生产批次结束后，操作工都会打开反应器的人孔以清理反应器内部。该设备的常用做法就是关闭人孔后，然后用制造商指定用的 4 个螺栓固定。由于该反应器是在接近大气压的条件下运行的，因此工人们认为 4 个螺栓就够了，但没有意识到其中存在的风险。

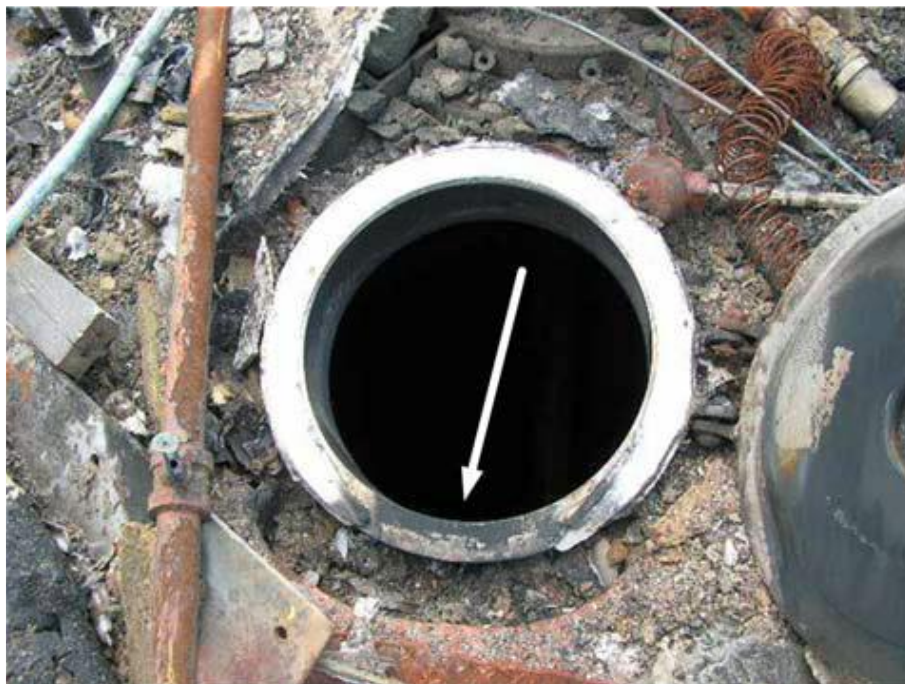
图 5 人孔垫圈处显示的蒸汽泄漏路径

CSB 的调查人员经过计算发现，如果只安装 4 个螺栓，但反应器内的压力达到 23psig 时，人孔处就开始有易燃溶剂整齐泄漏出来，这个压力远低于反应器的最大允许工作压力（安全阀起跳设定值）75psig。在图 5 中，蒸汽泄漏的路径清晰可见。

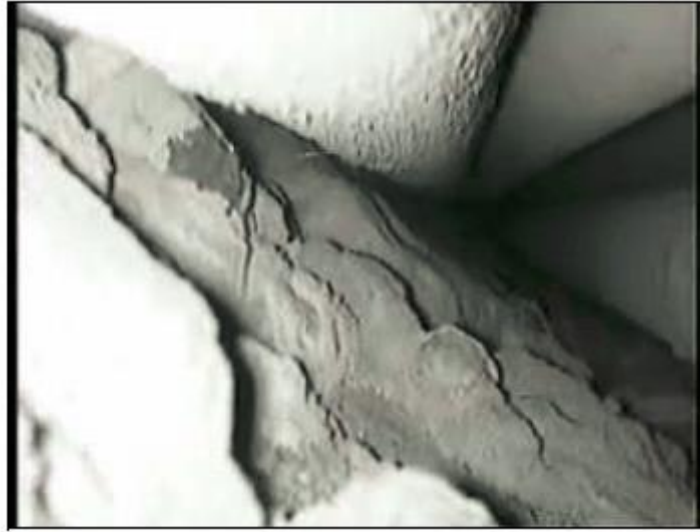
图 6 M1 反应器冷凝器水侧的积垢情况

Synthron 公司没有建立 M1 冷凝器维保的规程。M1 冷凝器是一个反应器安全运行必备的斜式管壳热交换器。在冷凝器中，溶剂蒸汽在管程内流动，并通过壳程的冷却水进行冷却和冷凝。事故后，在对冷凝器冷却水侧的检查发现，冷凝器内结垢严重，致使冷凝器的容量至少降低了 25%。

冷凝器的设计是将管程永久性地固定在冷凝器两侧的板上，使得检查和清理变得很困难。此外，该公司没有系统监测和控制水垢的程序和手段。CSB 没有发现事故涉及的冷凝器有进行过检查或清洁的证据，公司的员工也缺乏对结垢风险后果相关的知识和经验。

干净的冷凝器结合自动夹套冷却，是有可能防止失控反应和随后爆炸的发生。

- 记录工艺设备的性能要求，例如 Synthron 公司的反应器冷凝器；
- 定期检查和维修工艺设备，包括热交换器的水侧，以维持适当的安全裕度。
