# 滁州市定远县“2021·4·7”较大闪爆 事故调查报告

省政府“4.7”事故调查组

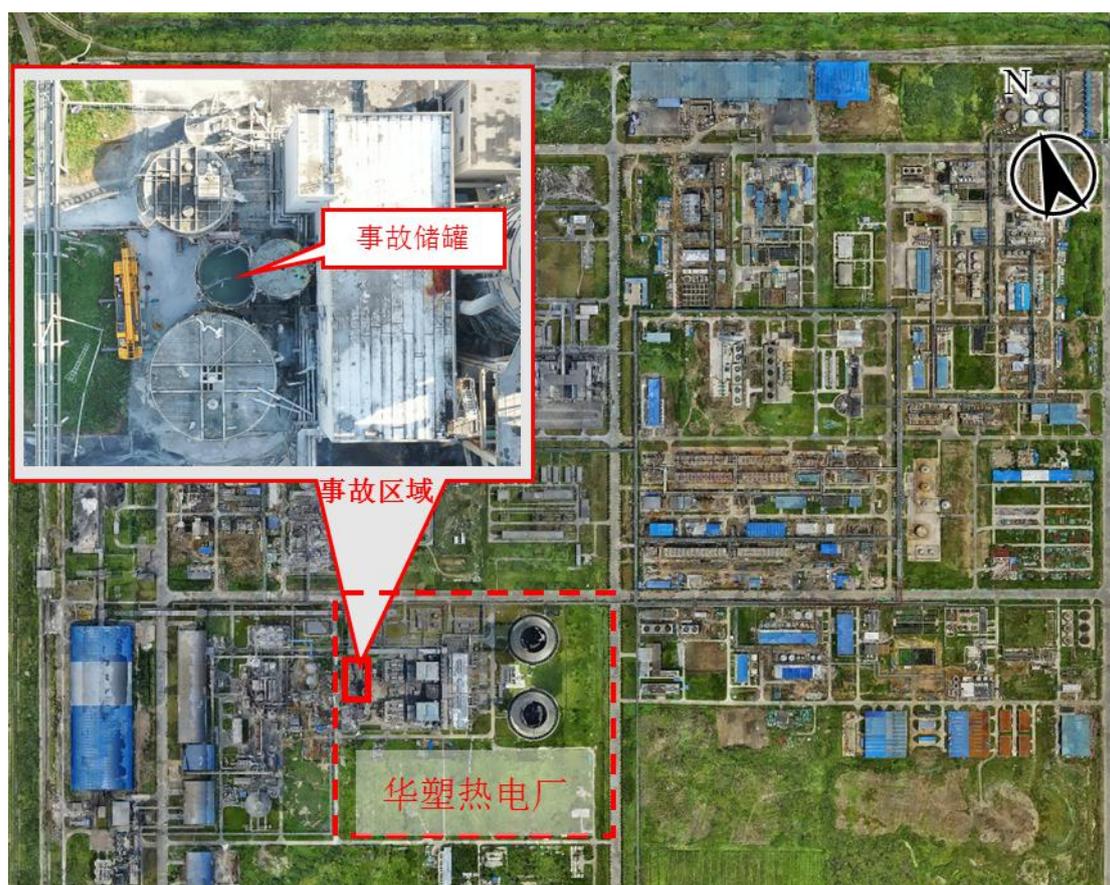
图 2 安徽华塑股份有限公司平面布置图

安徽华塑股份有限公司系淮北矿业（集团）有限责任公司控股的国有大型综合性企业，位于安徽省滁州市定远县炉桥镇定远盐化工业园内（如图 1），华塑热电厂为安徽华塑股份有限公司自备电厂，是主体工程的配套工程，位于安徽华塑股份有限公司厂区内的西南方向（如图 2）。

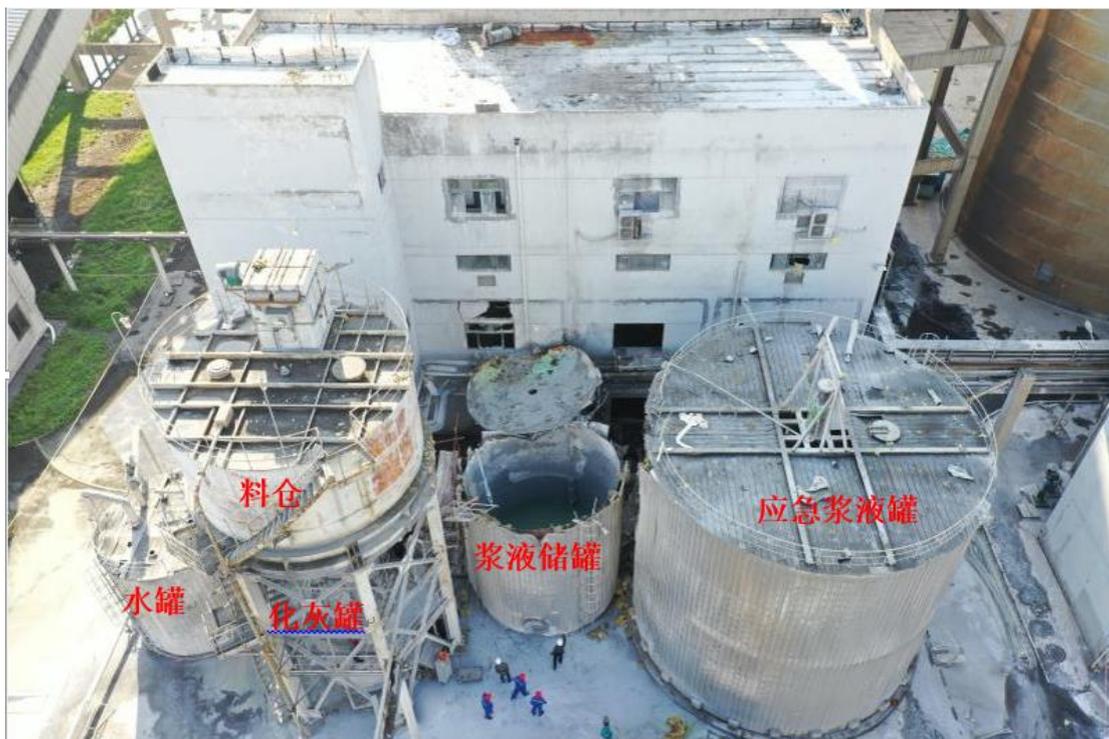
图 6 事故后现场图片

事故现场浆液储存罐顶部被炸至罐体东侧罐壁和浆液循环泵房墙边管道上，罐顶装置、维修工具、安全设施等均在爆炸中损坏，泵房墙体及窗户被损坏，应急浆液罐靠近浆液储存罐一侧的保温材料被损坏，罐区与泵房之间管道被损坏，其他设备设施无明显损坏现象（如图 6、图 7）。

经调查认定，本起事故的直接原因是：脱硫制浆区电石渣浆液泵回流管道漏浆后，作业人员在浆液储罐顶部进行焊接作业，浆液储罐罐体内长时间聚积的乙炔和一氧化碳混合气体，遇到焊接作业时产生的金属火花发生闪爆。
