厦门海沧厦门金达威维生素有限公司 “1·11”较大污水处理池闪爆事故调查报告

事故调查组认定：该事故是一起在污水处理池上方违法建设遮雨棚过程中违规施工引发池内空间可燃气体闪爆的较大生产安全责任事故。

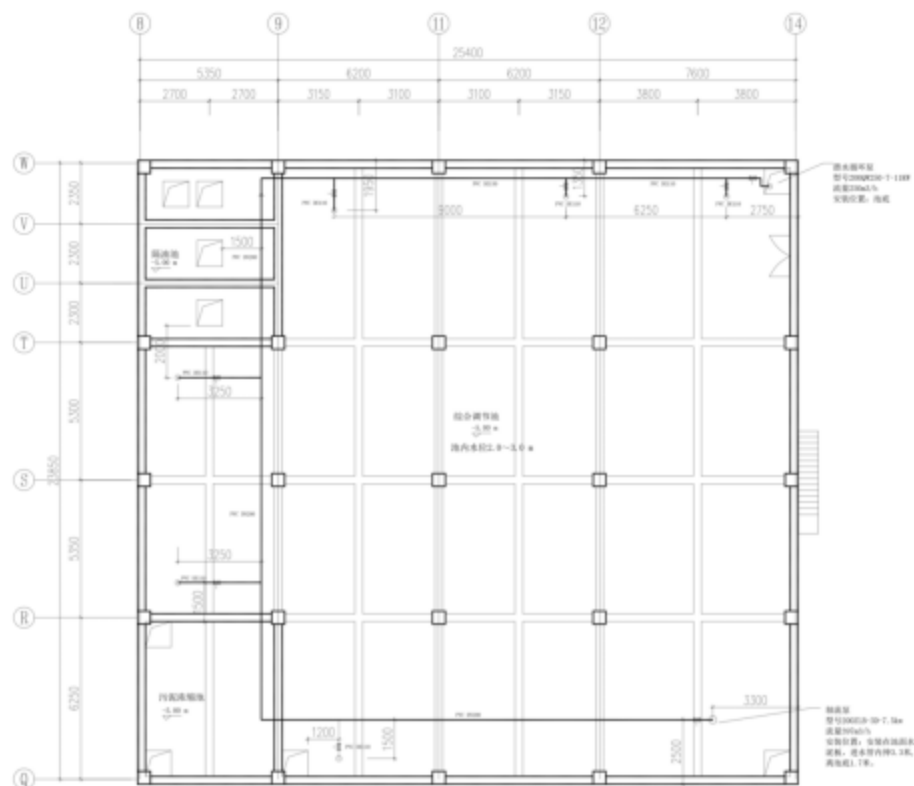
图 2 污水处理池循环管路图

污水处理池体积 2937.5m^3 ，长度为 25m、宽度为 23.5m、深度为 5m，池顶板厚度为 15cm。污水处理池的西北处设有 3 个隔油池（合 $6\text{m}\times 5\text{m}\times 5\text{m}$ ）、西南处设有 1 个污泥浓缩池（ $6\text{m}\times 5\text{m}\times 5\text{m}$ ），剩余部分为综合调节池。污水处理池上方西侧建有一栋设备机房。综合调节池顶板的东北角、东南角和西南角分别设置 3 个观察井，尺寸均为 $1150\text{mm}\times 1150\text{mm}$ ，井沿用砖砌，高度 100mm，井沿上覆盖了约 20mm 厚的橡塑保温材料，在井盖上安装厚度约 1.8mm 的不锈钢盖板，井四周设铁质围栏。为防止综合调节池内的气体外溢，2022 年 1 月在部分观察井盖板处增加抽风管，抽气总风管（PVC 材质）直径 DE160，用引风机将尾气抽至环保废气处理系统 RTO。为提高废水混合效果，保证处理效率，设置了循环水管系统，通过泵打循环将池内废水混合均匀，2023 年 11 月份在综合调节池东北角观察井井盖上安装一条污水循环总管（直径 DE200），污水循环管（PVC 材质）从井盖不锈钢盖板穿出，用 20mm 厚的橡塑保温材料和密封胶对其之间的缝隙进行填充密封。

电焊工芦某华在位于污水处理池面东北角观察井上方搭建遮雨棚过程中焊接作业时持续溅落的火花引燃覆盖在下方观察井盖板上的麻袋和污水循环管与不锈钢盖板之间缝隙的橡塑保温材料，外部燃烧的能量通过污水循环管和不锈钢盖板之间缝隙进入污水处理池，因污水处理池内部有达到爆炸极限的可燃气体浓度，继而引发污水处理池闪爆。

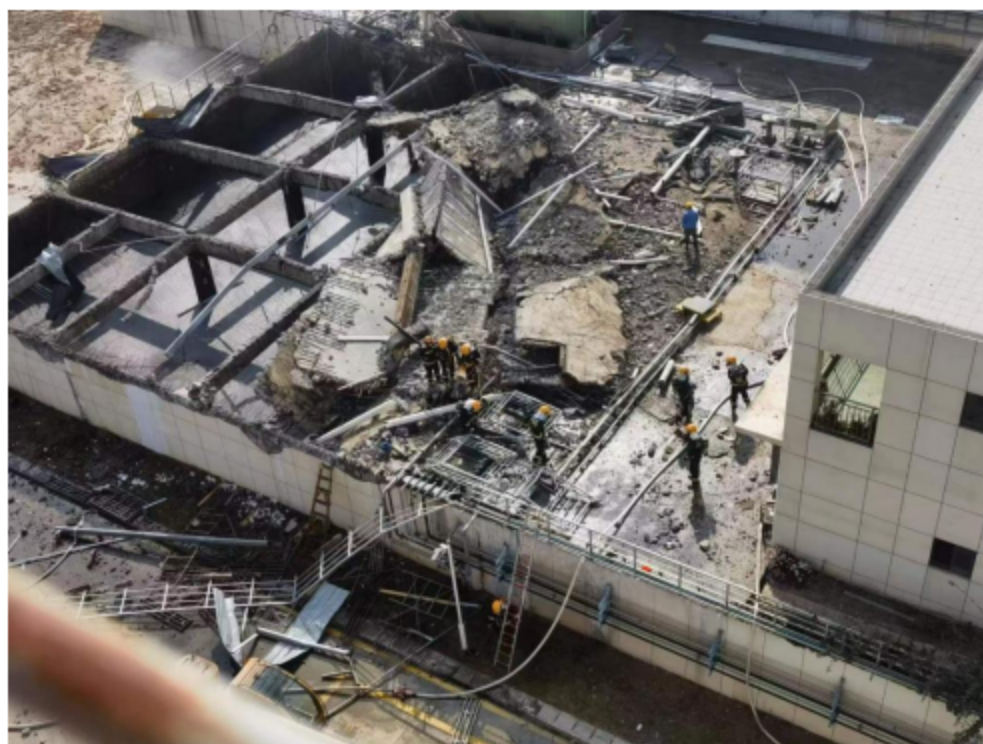
图 3 事发后事故现场图

事故造成池上在建遮雨棚向外、向上掀开，污水处理池混凝土池盖大半部分掀开覆盖到另外半部并伴有碎块飞溅，部分坍塌，爆炸后掀翻面积约 350m²，池内污水深度约为 2.5m。爆炸造成现场作业人员 3 人失联、3 人受伤送医，未对周边造成影响。

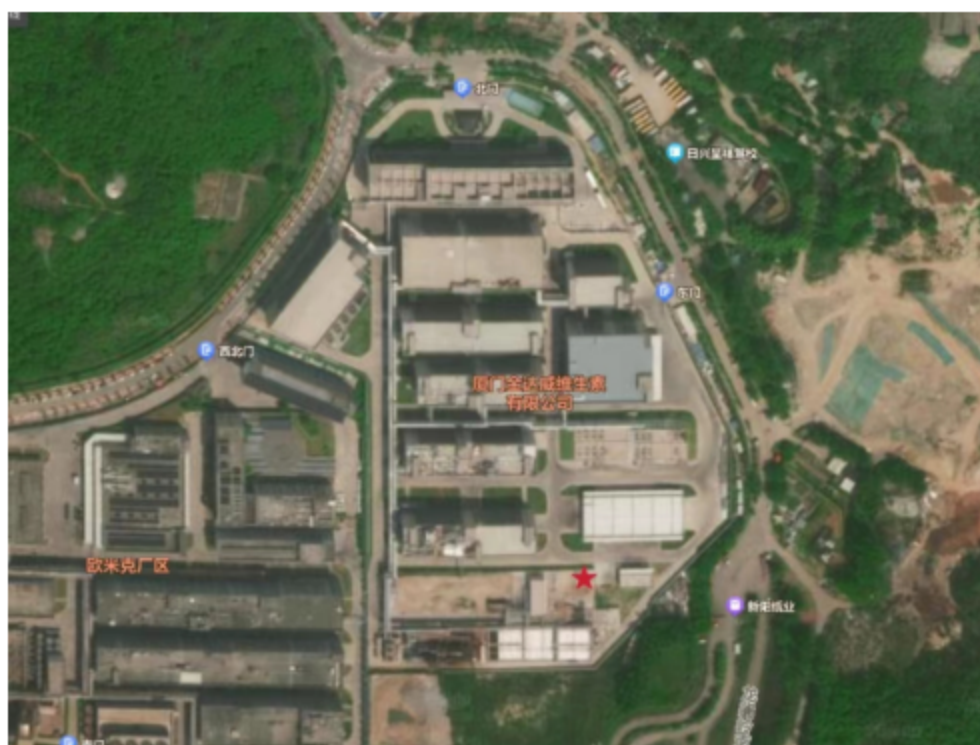
图 4 事故发生地及周边航拍图

金达威公司位于厦门市海沧区海沧生物医药中试及产业化基地内，东临龙门西路、北临龙门西路、西北临龙门西二路、正西临厦门欧米克生物科技有限公司、南临福建盛迪高端原料药基地（在建）。事故发生地为污水处理池，位于公司东南侧，其东侧 15m 处为 2#甲类仓库，南侧 8.9m 处为厌氧池，西侧 6m 处为设备机房一，北侧临厂区道路（金六路）。

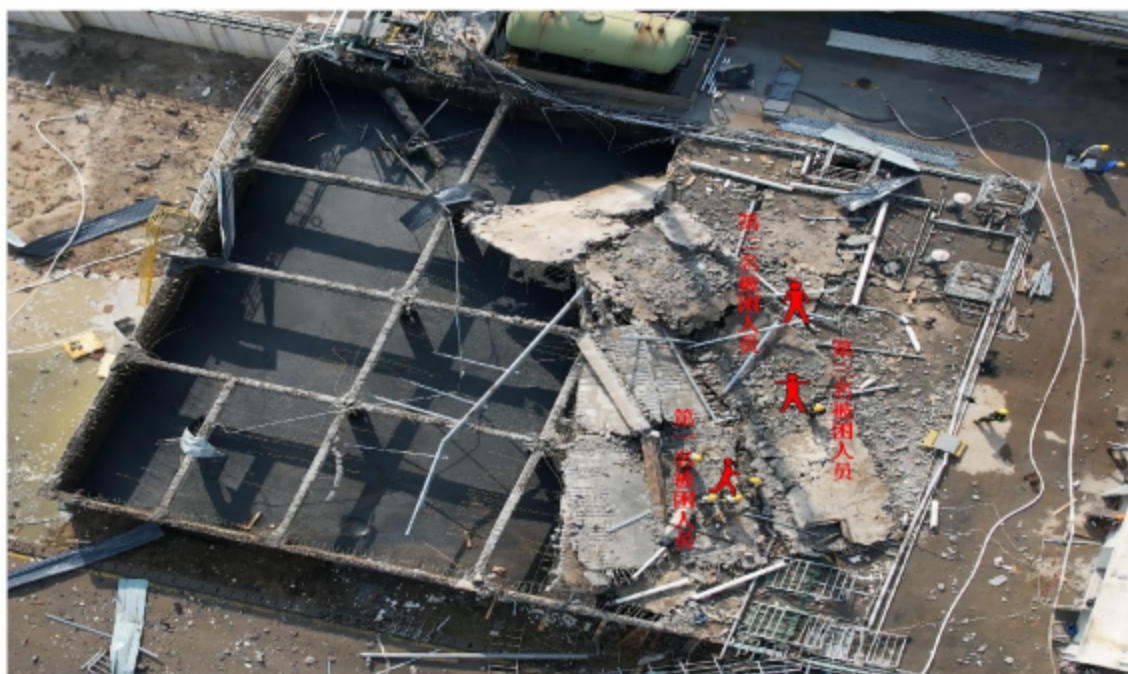
图5 被困人员位置示意图

消防部门。1月11日9时15分58秒接警，9时24分新阳消防救援站到场，前后共调集94名消防救援人员、18辆消防车、6条搜救犬参与救援。10时46分、11时44分、14时28分将在掀翻水泥板下方、污水池中、掀翻水泥板狭小空间中的3人相继救出。
