重庆忠县忠州街道“11·3”一般爆燃事故 调查报告

2024年11月3日14时许，忠县忠州街道郑公社区4组62号库房内的作业平台（以下简称“事故平台”）处发生一起罐体爆燃事故，造成1人死亡，1人受伤，直接经济损失23.928万元。

经事故调查组调查认定，重庆忠县忠州街道“11·3”一般爆燃事故是一起因非法经营醇基液体燃料过程中违规动火作业造成

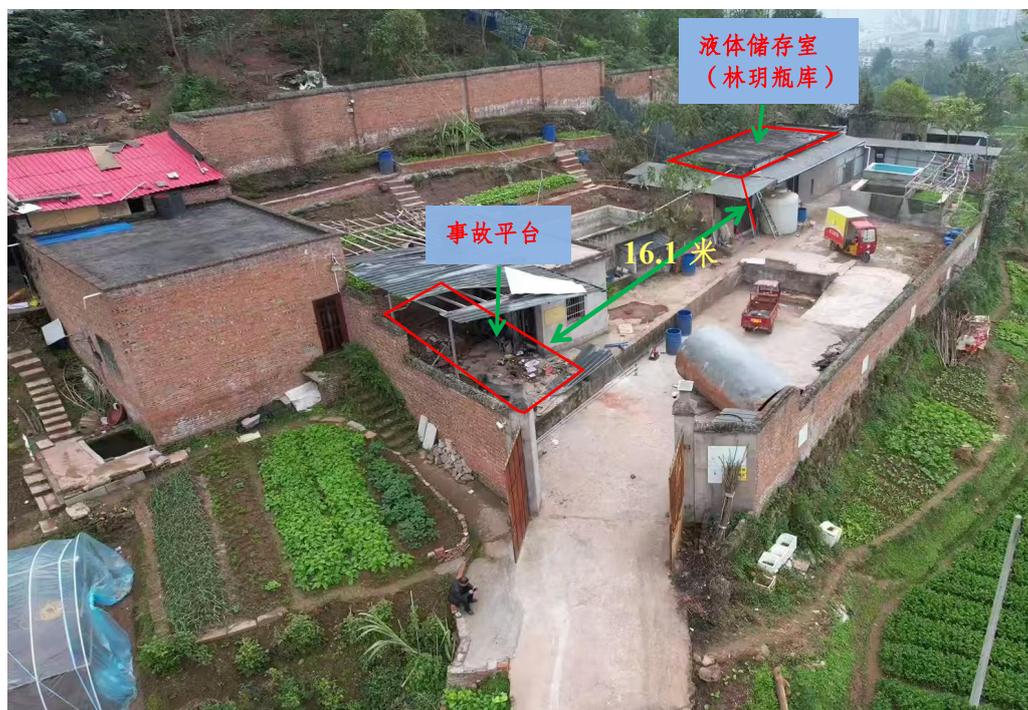
图 1 林玥瓶库与事故平台的位置关系图

忠县厚谊燃气销售有限公司林玥瓶库（以下简称“林玥瓶库”），于2023年11月通过重庆万**公司安评，未向忠县经济信息委备案，属于厚谊燃气公司未启用的2个瓶库之一。林玥瓶库位于郑公库房内，系郑公库房内液体储存室，面积约40平方米，林玥瓶库与郑公库房内事故平台最短直线距离相距16.1米，厚谊

燃气公司对林玥瓶库的管理范围不包括事故平台区域（见图 1）。

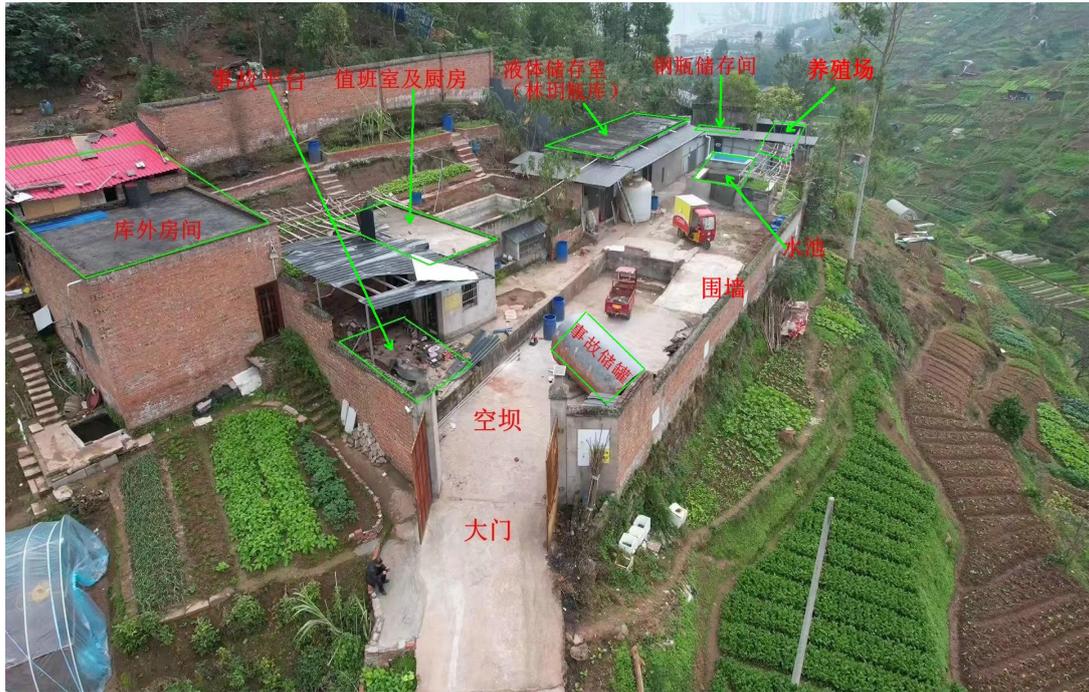
图2 郑公库房全景图

事故平台位于郑公库房内，郑公库房四周由砖制墙体围成，库房大门由外往内依次为空坝、水池、养殖场，大门左侧由外往内依次为事故平台、砖房、空地、液体储存室（即林玥瓶库）、二甲醚钢瓶储存间（见图2）。

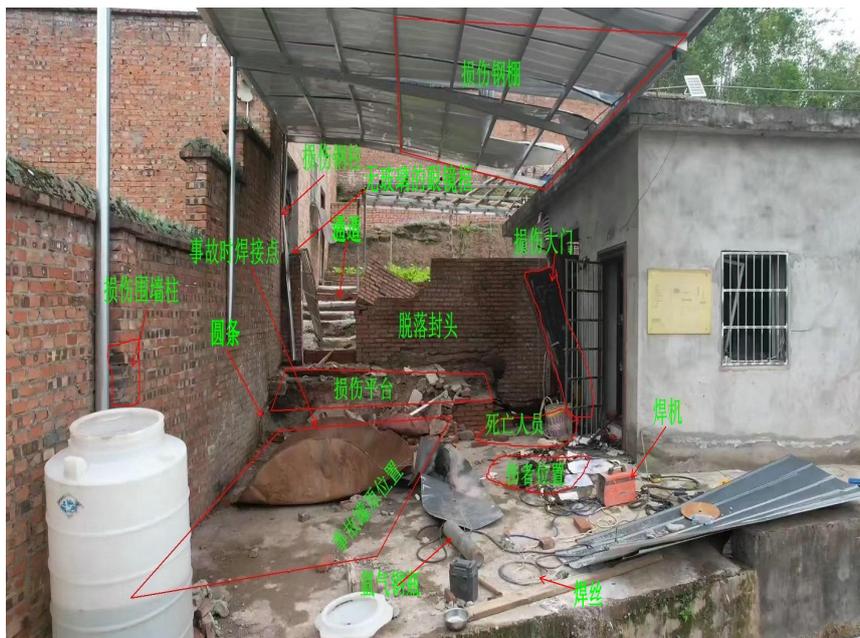
图3 事故平台施工图

爆燃现场位于郑公库房内大门左侧的事故平台，事故平台与地面空坝高差约 0.4 米，事故卧式储罐（以下简称“储罐”）原位于事故平台靠近左侧围墙处（见图 3）。

11月3日14时03分，张**离开储罐所在事故平台到其他房屋搬楼梯。张**、黄**使用氩弧焊在储罐封头处进行焊接作业时发生爆炸，张**、黄**被储罐和爆炸的冲击波震伤倒在事故平台上（储罐右侧地面），储罐后侧封头掉落于事故平台上，储罐剩余部分被炸飞撞击旁侧防盗门及墙体后掉落至空坝处，随即储罐内液体流出往郑公库房大门流淌并发生燃烧。

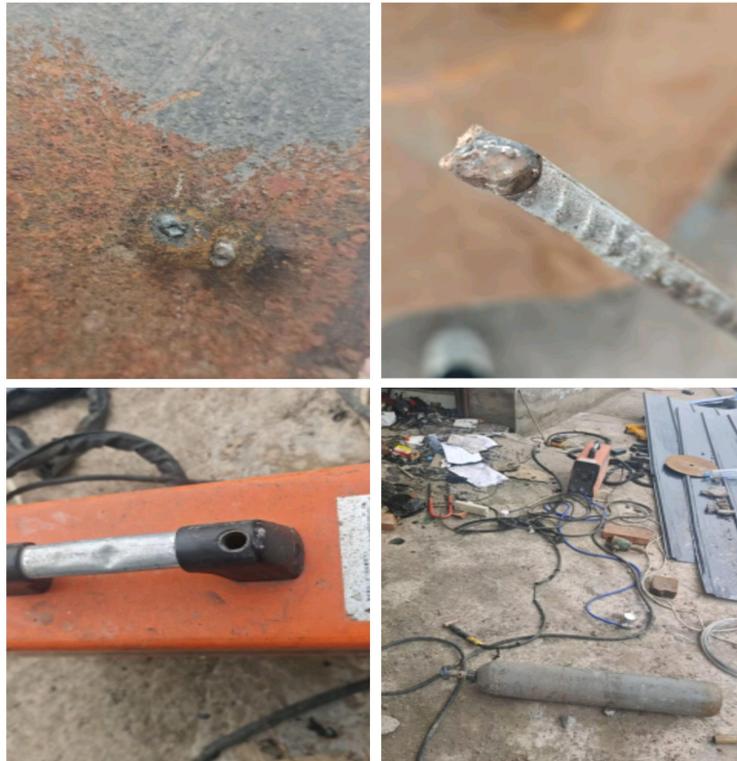
图 4 事故现场的储罐封头焊点、螺纹圆条、氩弧焊机、氩气钢瓶图

储罐及事故平台存在动火焊接作业痕迹，事故平台地面存留 1 台氩弧焊机、1 副墨镜、1 个氩气钢瓶等工具（见图 4）。

事故调查组通过深入调查和综合分析认定，事故直接原因系张**、黄**违反《中华人民共和国安全生产法》的规定，在未取得特种作业资质的情况下，违反动火作业安全管理规定采用氩弧焊方式焊接残留醇基液体燃料的储罐封头，焊接点高温及电弧电流聚集引爆储罐内爆炸性混合气体，造成事故发生。

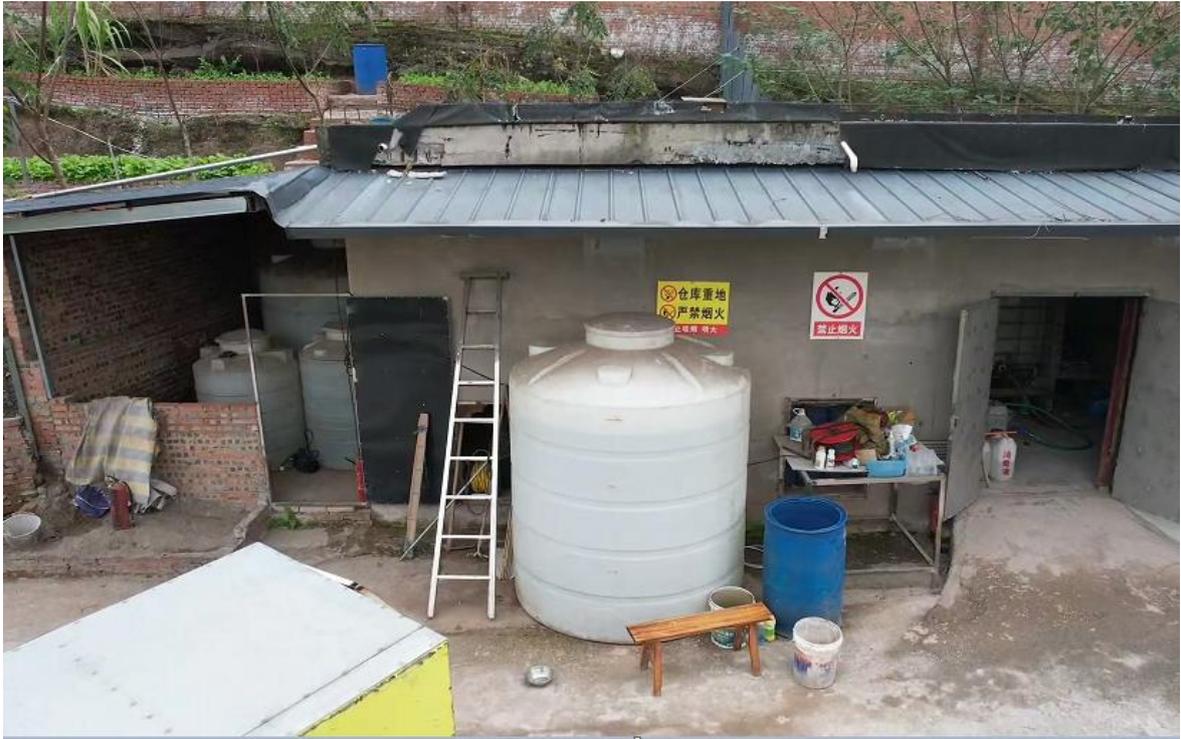
图5 液体储存室外墙彩钢棚下的塑料桶

液体储存室外墙彩钢棚下有圆柱形塑料大桶 4 个，基本装满液体，其中 5000L 白色塑料圆桶 2 个，1000L 白色塑料圆桶 2 个（见图 5）。

(9) 液体储存室外墙彩钢棚下 5000L 白色塑料圆桶内的液体检测出甲醇，甲醇浓度为 30%，闪点为 9.3℃；

(10) 液体储存室外墙彩钢棚下 1000L 白色塑料圆桶内的液体检测出甲醇，甲醇浓度为 40%，闪点为 9.3℃；

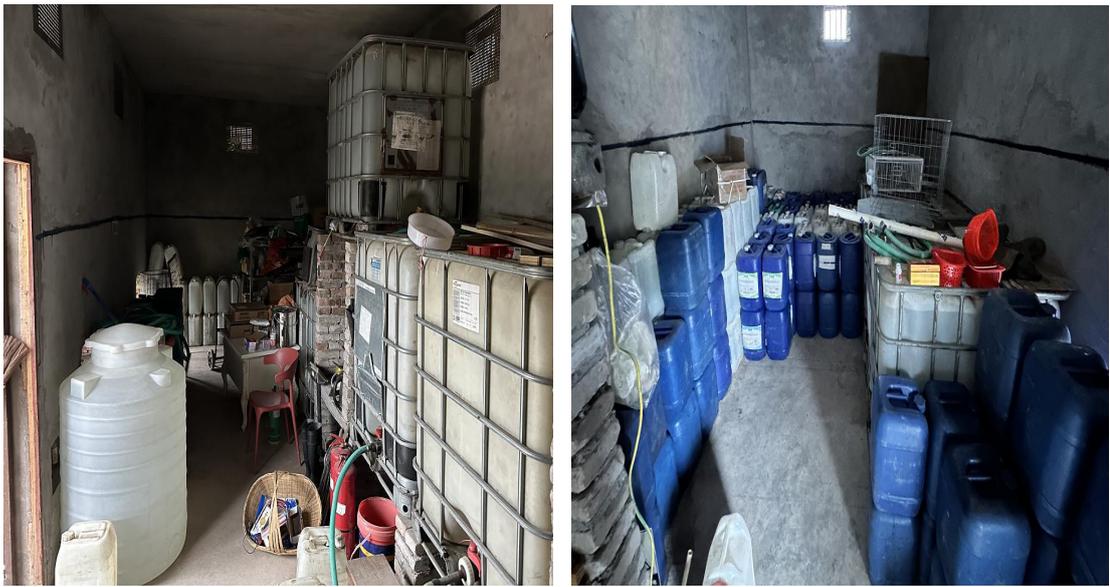
图 6 液体储存室内盛装液体的塑料桶图

液体储存室内有大量不同形状、不同规格且装满液体的塑料桶，室内左侧有 500L 白色塑料圆桶 1 个、25L 蓝色塑料桶 35 个、25L 白色塑料桶 14 个，最左侧墙壁处有 25L 蓝色塑料桶 10 个。室内右侧有 25L 蓝色塑料桶 16 个、25L 蓝色“超声波洗洁精”包装塑料桶 8 个、20kg 白色“尾气净化剂”包装塑料桶 40 个。同时液体储存室内含 1000L 白色塑料方桶 7 个（见图 6）。

上述 135 个塑料桶均装满透明液体，共计约 2.2 万升。液体储存室旁为二甲醚钢瓶储存间，存有二甲醚钢瓶 9 个。

(2) 液体储存室左侧25L白色塑料桶内的液体检测出甲醇，

甲醇浓度为 81%，闪点为 11.3℃；

(3) 液体储存室左侧 500L 白色塑料圆桶内的液体检测出甲醇，甲醇浓度为 91%，闪点为 10.2℃；

(4) 液体储存室左侧 25L 蓝色塑料桶内的液体检测出甲醇，甲醇浓度为 39%，闪点为 10.3℃；

(5) 液体储存室中间位置 25L 白色塑料桶内的液体检测出甲醇，甲醇浓度为 25%，闪点为 14.2℃；

(6) 液体储存室 1000L 白色塑料方桶内的液体检测出甲醇，甲醇浓度为 33%，闪点为 10.3℃；

(7) 液体储存室右侧白色“尾气净化剂”包装塑料桶内的液体检测出甲醇，甲醇浓度为 35%，闪点为 15.4℃；

(8) 液体储存室蓝色“超声波洗洁精”包装塑料桶内的液体检测出甲醇，甲醇浓度为 38%，闪点为 10.3℃；
