# 惠阳平潭惠州市贝斯特膜业有限公司 “1·12”一般亡人事故调查报告

“1·12”一般亡人事故调查组

2025 年 3 月 13 日

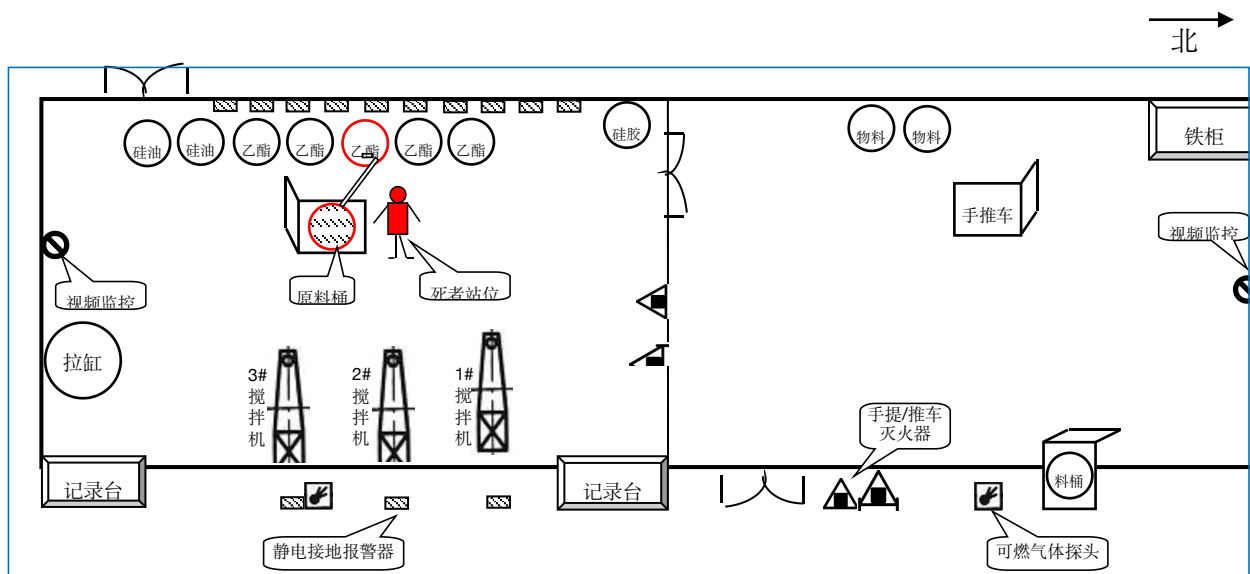
图 3 调配房内平面布置图

调配房位于 C 栋厂房的中部，内设外侧周转隔间、内侧配料间，中间设置互通防火门，其东面、西面南部各设一个直通室外的安全出口。室内设置手提式、推车式干粉灭火器及悬挂式干粉灭火球。内、外侧隔间均设置可燃气体探测器、视频监控探头。内侧配料间设置 3 台搅拌机、2 台气动泵及配套抽料装置、13 台静电接地报警装置，搅拌机上方设置通风系统；室内西面墙侧存放有 1 桶硅胶、5 桶乙酸乙酯、2 桶硅油（均为 200L 装）以及其他物料。

1.调配房内侧配料间内，原供泵料的乙酸乙酯桶倾翻移位倒地，3#搅拌机顶部屋面吊顶脱落并悬挂半空，屋顶一个干粉灭火球炸裂落地，屋顶及西面墙体漆黑，西墙原有敷设的不锈钢墙体局部破损，其中 1 处挂墙设置的静电接地报警装置掉落，手推车扶手变形折弯，地面洒满疑似喷洒的干粉及消防水，现场存在明显的过火及灭火痕迹。综上所述，结合事故现场监控视频，事发时有发生火灾、爆炸。
