## CSB 经典案例分析—EEI 公司废水处理装置硫化氢泄漏事故

### 摘要

本文结合美国化学品安全与危害调查委员会（CSB）对 EEI 公司废水处理装置发生的硫化氢泄漏事故的调查，详细介绍了废水处理装置硫化氢泄漏事故的背景、过程与后果，并从过程安全管理和技术角度综合分析、总结导致事故的各方面原因，分享 CSB 调查组为预防类似事故发生提出的建议措施。

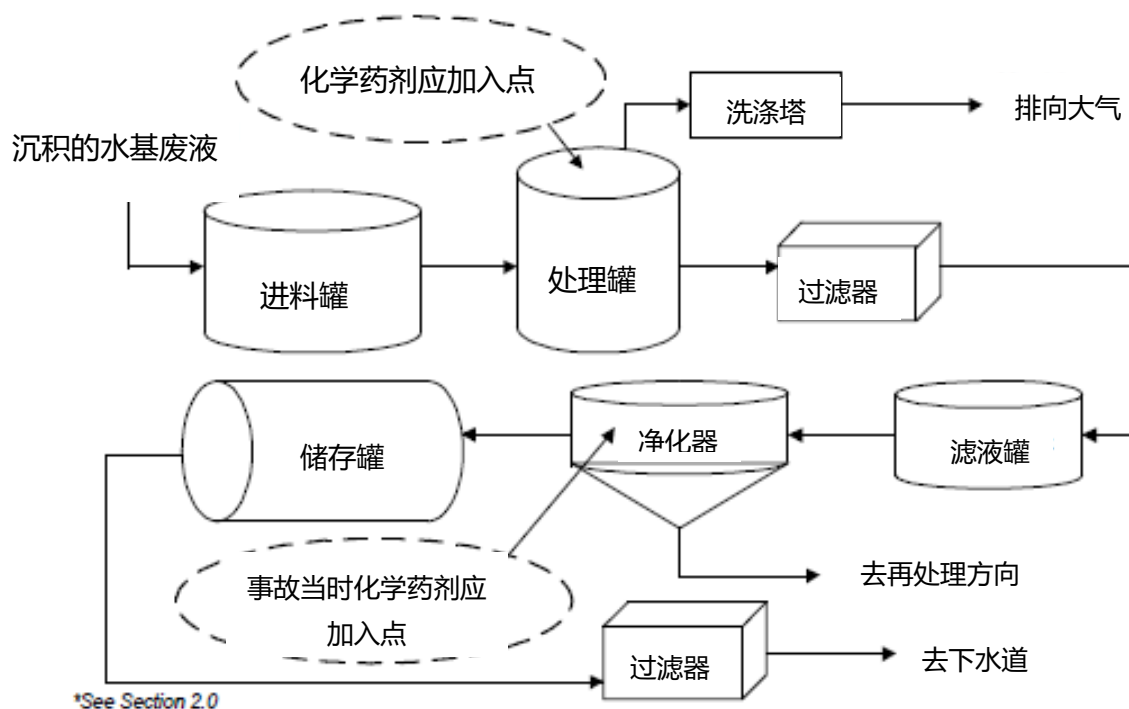
图 2 污水处理的工艺简图

EI 公司处理废物的方式是在净化器中通过加入各种成分的化学试剂来调节 pH 值，并进行过滤处理。如果所有污染物含量在允许范围之内，液体将被导入一个储罐中，并进行再次过滤。在倒入下水道钱要进行最后的测试。图 2 是污水处理的工艺简图。

- 废水处理所使用的净化器不适当，其设计和目标无此功能。该容器没有配备洗涤塔等设备以使有害气体的泄漏可能降到最低，也没有配备搅拌器来使溶液得到充分混合。
- 操作规程和操作人员的培训不够，针对废物处置、设计合理的处理罐或敞口罐的废物处理等没有书面的指南或培训记录。
- 公司管理层没有把之前的事故调查情况与公司员工进行沟通，操作人员对相关要求不清楚。
