南京“7.28”爆炸事故 22 死 120 伤

2010 年 7 月 28 日，南京塑料四厂（以下简称塑料四厂）地块拆除工地发生一起地下丙烯管道泄漏爆燃事故，造成重大人员伤亡和财产损失。事故发生后，省委、省政府和南京市委、市政府领导第一时间赶赴现场指挥抢险救援。南京市出动消防警力 2000 余人、36 辆消防车参与抢险，对受伤人员全力救治，对受损房屋、设施、物品进行评估、补偿，对伤亡人员进行赔付。根据国家安全生产法律法规的规定，省政府迅即成立了由省市安监、监察、公安、检察、住建、质监、工会等部门组成的事故调查组，按照“四不放过”原则进行了认真细致的调查。经调查认定，这是一起重大安全生产责任事故。

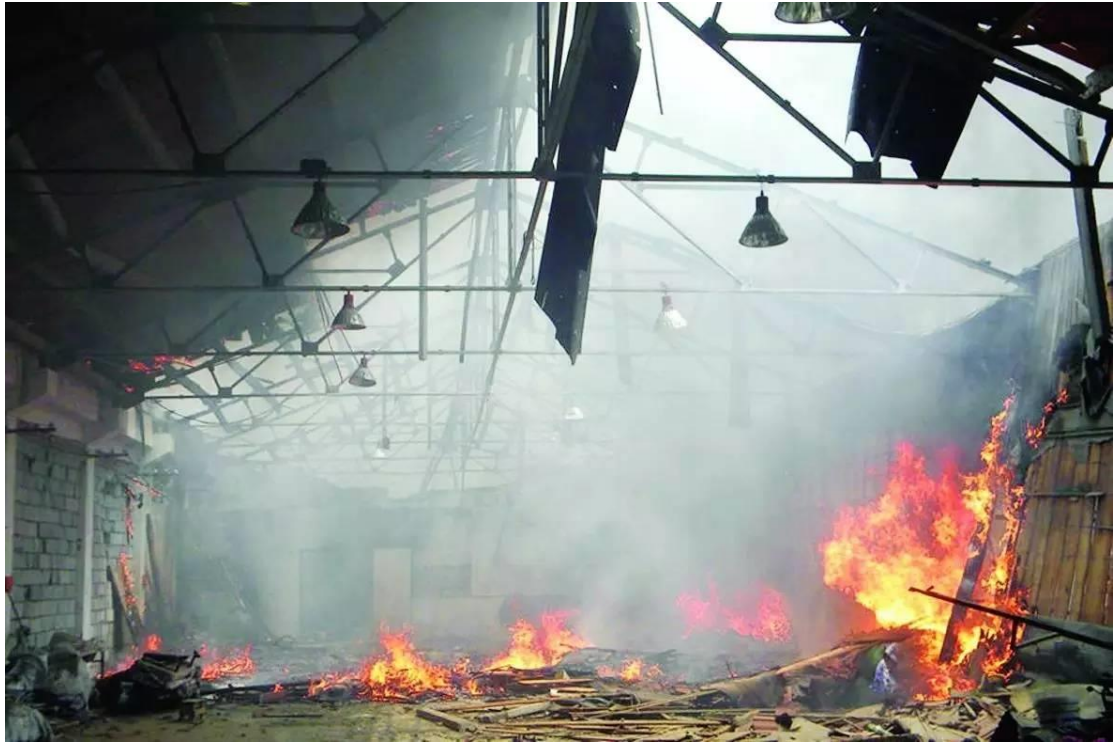
图 2 事故地点周边破坏情况

与董某某负责的四厂拆除范围内相邻周边的建（构）筑物破坏情况：南大门主道路东侧外租车队用地、总配电房和职工宿舍基本未受爆燃影响；南偏西方向相邻的原迈皋桥汽运公司一闲置厂房（砼结构）向南倾斜；西侧方向与南京五金工具二厂之间的围墙全部倒塌；西北方向相邻的南京五金工具二厂三幢建筑物房顶损坏，三间构筑物的轻钢结构和屋面损坏；北侧方向仅是一块坡地，无建筑物。

距离丙烯爆燃中心 440m~460m 半径范围内的部分建（构）筑物及门窗、玻璃和轻结构屋面受爆燃冲击波影响，不同程度受损。

死亡 13 人；发布会之后至 7 月 30 日，又先后在塑料四厂爆燃点周边的废墟中搜寻出 6 名死者；重伤住院人员中有 3 人经抢救无效死亡），120 人住院治疗，其中 14 人重伤（包括抢救无效死亡的 3 人），爆燃点周边部分建（构）筑物受损，直接经济损失 4784 万元。
