常州武进常州燊荣金属科技有限公司 “1·20”较大粉尘爆炸事故调查报告

常州市人民政府“1·20”事故调查组

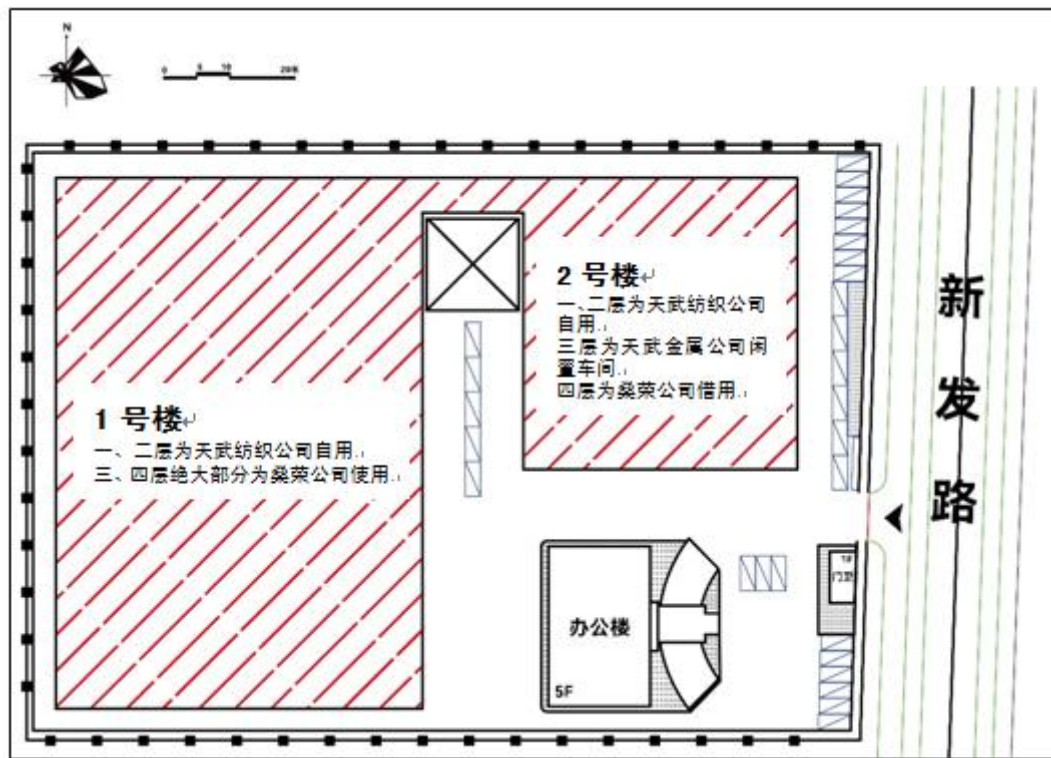
图1 天武纺织公司总平面图

天武纺织公司厂区内主要有3栋建筑，分别为办公楼、1号楼、2号楼。至事故发生前，1号楼一层、二层为天武纺织公司自用，三层、四层绝大部分为榮荣公司使用；2号楼一层、二层为天武纺织公司自用，三层被天武金属公司用作闲置设备的仓库，四层

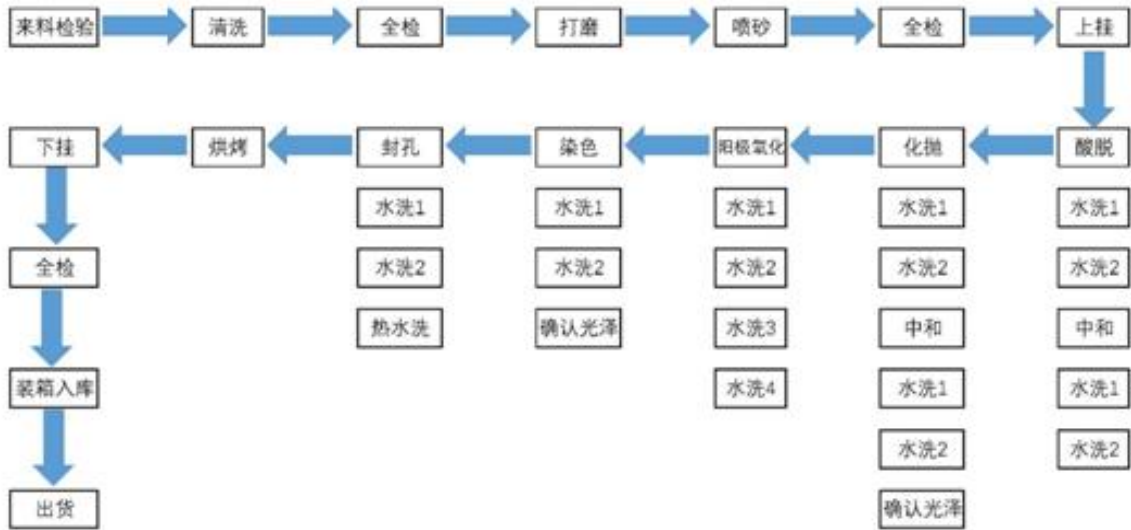
图 2 燊荣公司工艺流程图

榮榮公司生产工艺主要是针对笔记本和平板电脑外壳等外观件的打磨^[1]、喷砂^[2]、阳极氧化^[3]等，工艺流程是先在四层车间完成来料检验、清洗、全检，利用打磨、喷砂等方式去除表面毛刺，再次完成全检后，进入三层车间进行阳极氧化工艺(图2)。其中，在阳极氧化工艺中，需要使用硫酸、硝酸等化学品。榮榮公司的产能全部用于苏州炳荣精密五金制品有限公司(以下简称
