阿拉善高新技术产业开发区内蒙古竣朗医化科技有限责任公司“1·13”一般物体打击事故调查报告

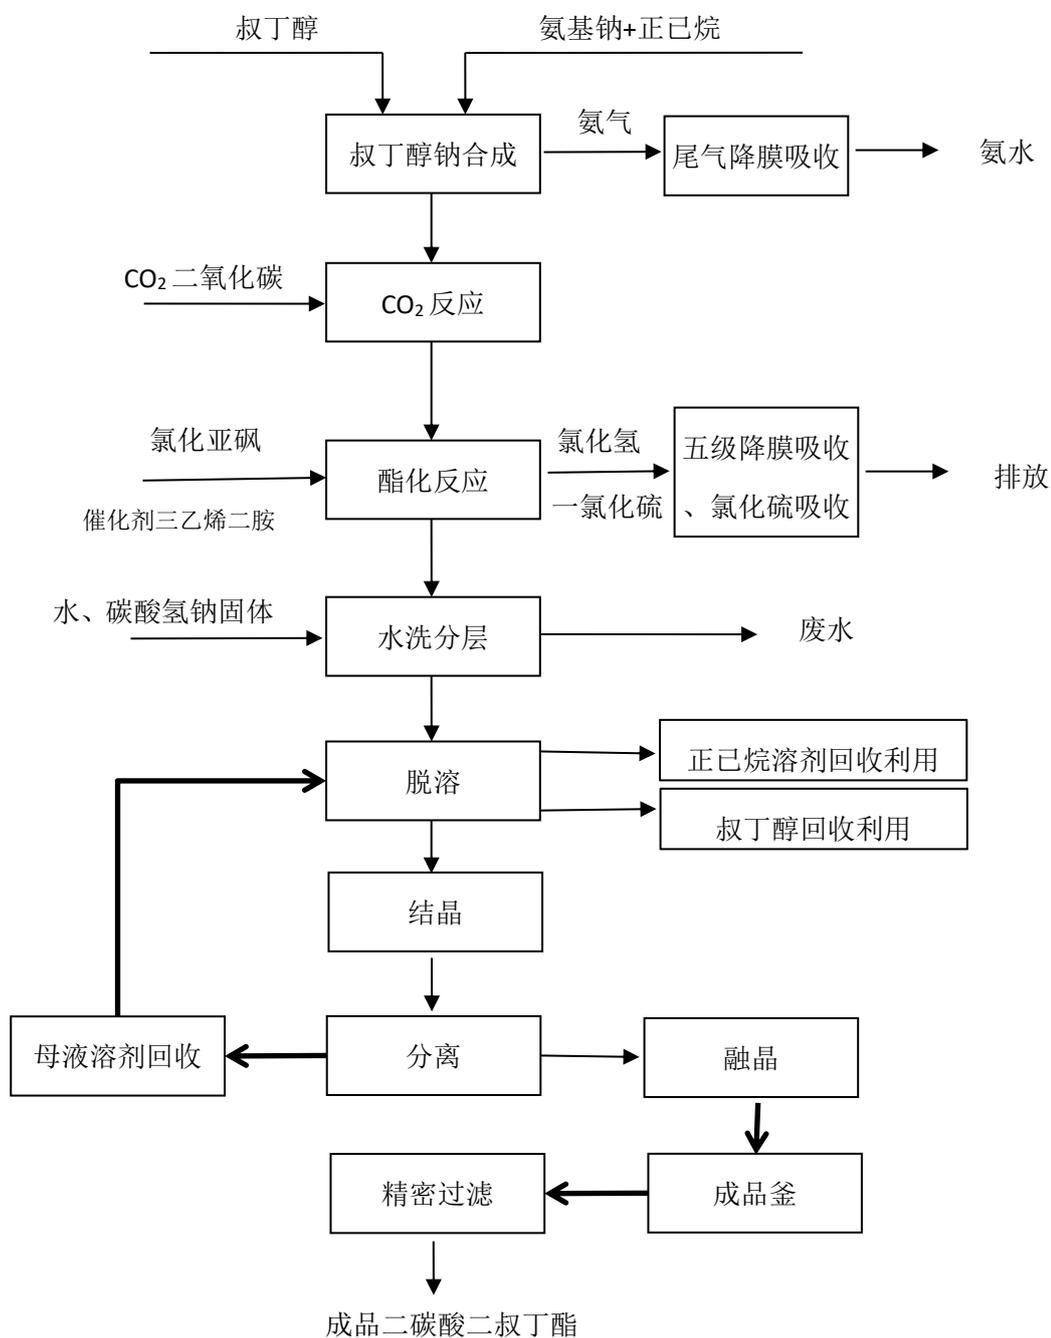
脱溶结束后，关闭蒸汽、蒸汽凝水阀。打开循环水进水阀和循环水出水阀，将釜温降温至室温。关闭搅拌，开启脱溶釜出料阀和结晶釜（R102b04A~H）进料阀和真空将粗品二碳酸二叔丁酯用真空抽到结晶釜（R102b04A~H）结晶。工艺流程图框图如

下:
