晋中市寿阳县“11·23”重大爆炸燃烧事故调查报告

2012年11月23日19时52分许，山西省晋中市寿阳县喜羊羊火锅店发生一起液化石油气泄漏爆炸燃烧重大事故，造成14人死亡、47人受伤，经济损失1600万元。

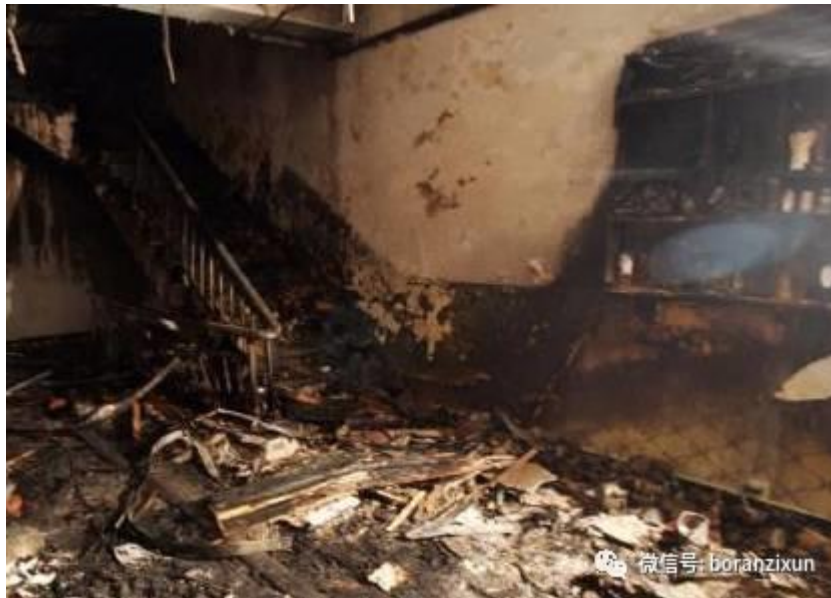
寿阳县消防中队 19 时 52 分接警后，于 20 时 01 分到达事故现场并立即展开施救，店内火势燃烧猛烈，有人员被困，液化气瓶有发生爆炸危险。经全力救援，20 时 40 分左右，明火基本被扑灭。晋中市消防支队于当晚 21 时 30 分抵达现场，加入搜救。24 日凌晨 4 时左右，经反复搜救确认已无被困人员、21 个液化气瓶转移出来后，救援工作结束。所有受伤人员全部及时送往太原和寿阳医院进行抢救。
