**张家港保税区江苏诺米亚涂料有限公司
“6·18”一般火灾事故调查报告**

苏州市人民政府事故调查组

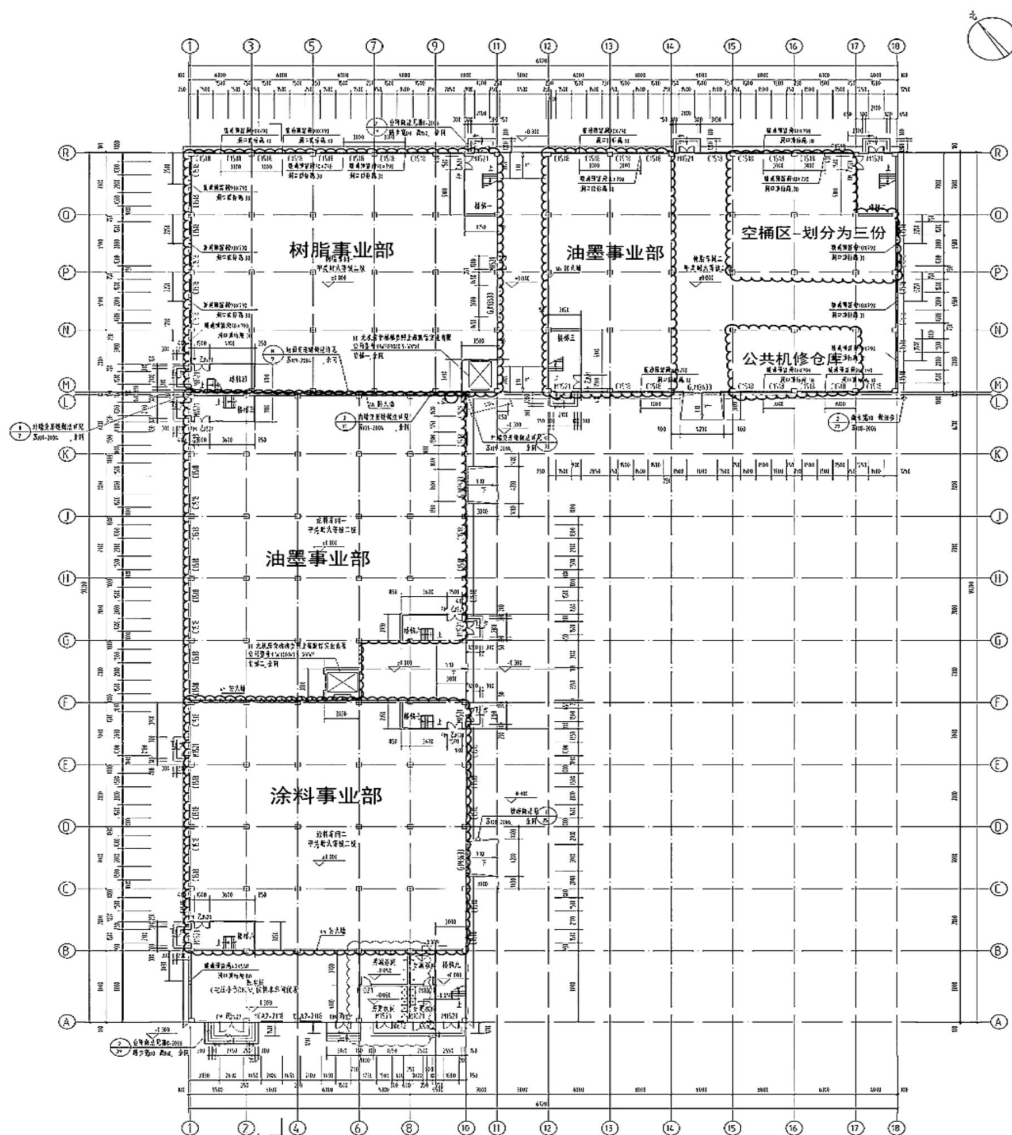
图 诺米亚公司各事业部布局

诺米亚公司厂区位于江苏扬子江国际化学工业园东海路 12 号，共有综合楼、综合仓库、生产车间、甲类仓库、罐区、辅房等建筑。该公司生产车间占地面积 3813.44m^2 ，建筑面积 6023.57m^2 ，划分为 4 个防火分区，生产车间各事业部布局见图。

起火建筑为诺米亚公司油墨事业部的涂料一车间，该车间占用其中一个防火分区，占地面积 1214.5m²，建筑面积 2429m²，火灾危险性类别甲类，耐火等级二级。涂料一车间共有各类设施设备 75 台，一楼有卧式磨砂机 14 台，三辊机 5 台，高速分散机 6 台，自动包装机 2 台，升降机 1 台，防爆电子秤 3 台，移动式加料隔膜泵 3 台，二楼主要有卧式砂磨机 18 台，高速分散机 8 台，高速调漆釜 14 台，防爆电子

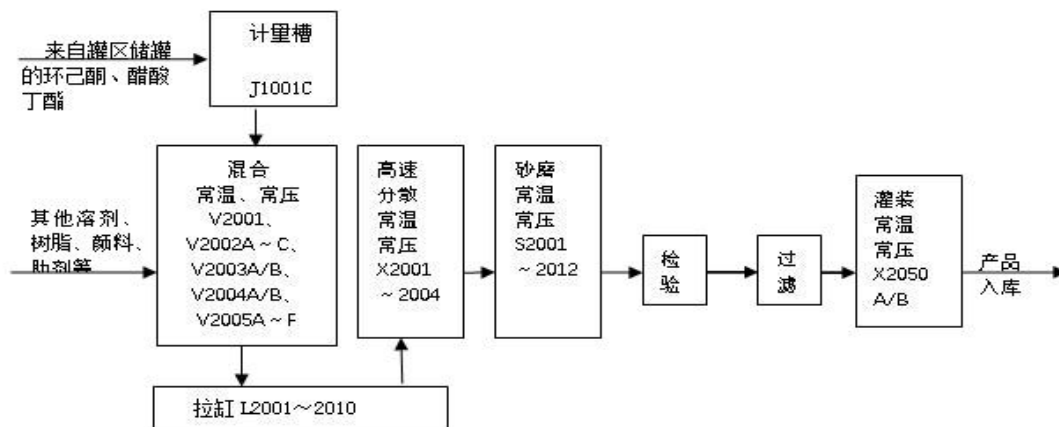
图 油墨事业部涂料一车间生产工艺流程图

涉事油墨事业部涂料一车间无苯溶剂油墨生产工艺主要为投料、分散、磨砂、检验、灌装等，产品生产工艺为物理混合，无化学反应，常温、常压，生产工艺流程见图。
