典型案例三、沈阳石蜡化工有限公司“4·25”硫化氢中毒事故

2013年4月25日15时30分许，中国化学工程第十三建设有限公司（以下简称“十三化建”）在位于沈阳石蜡化工有限公司（以下简称“沈阳蜡化”）DCC联合分厂气分装置局部检修现场，发生一起中毒事故，导致3人死亡，直接经济损失250万元。

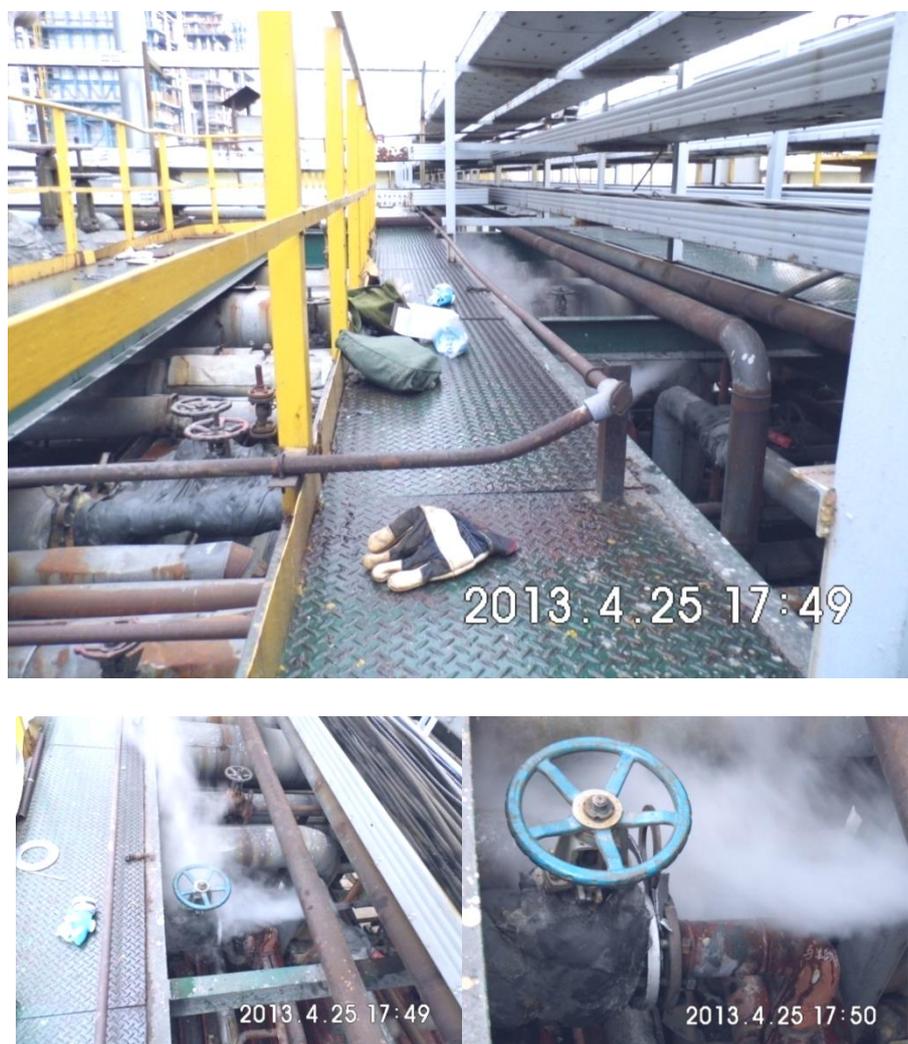
图 1 事故现场
