山东济宁佰世达木业有限公司 “1·27” 粉尘燃爆事故警示

一、事故及事故单位基本情况

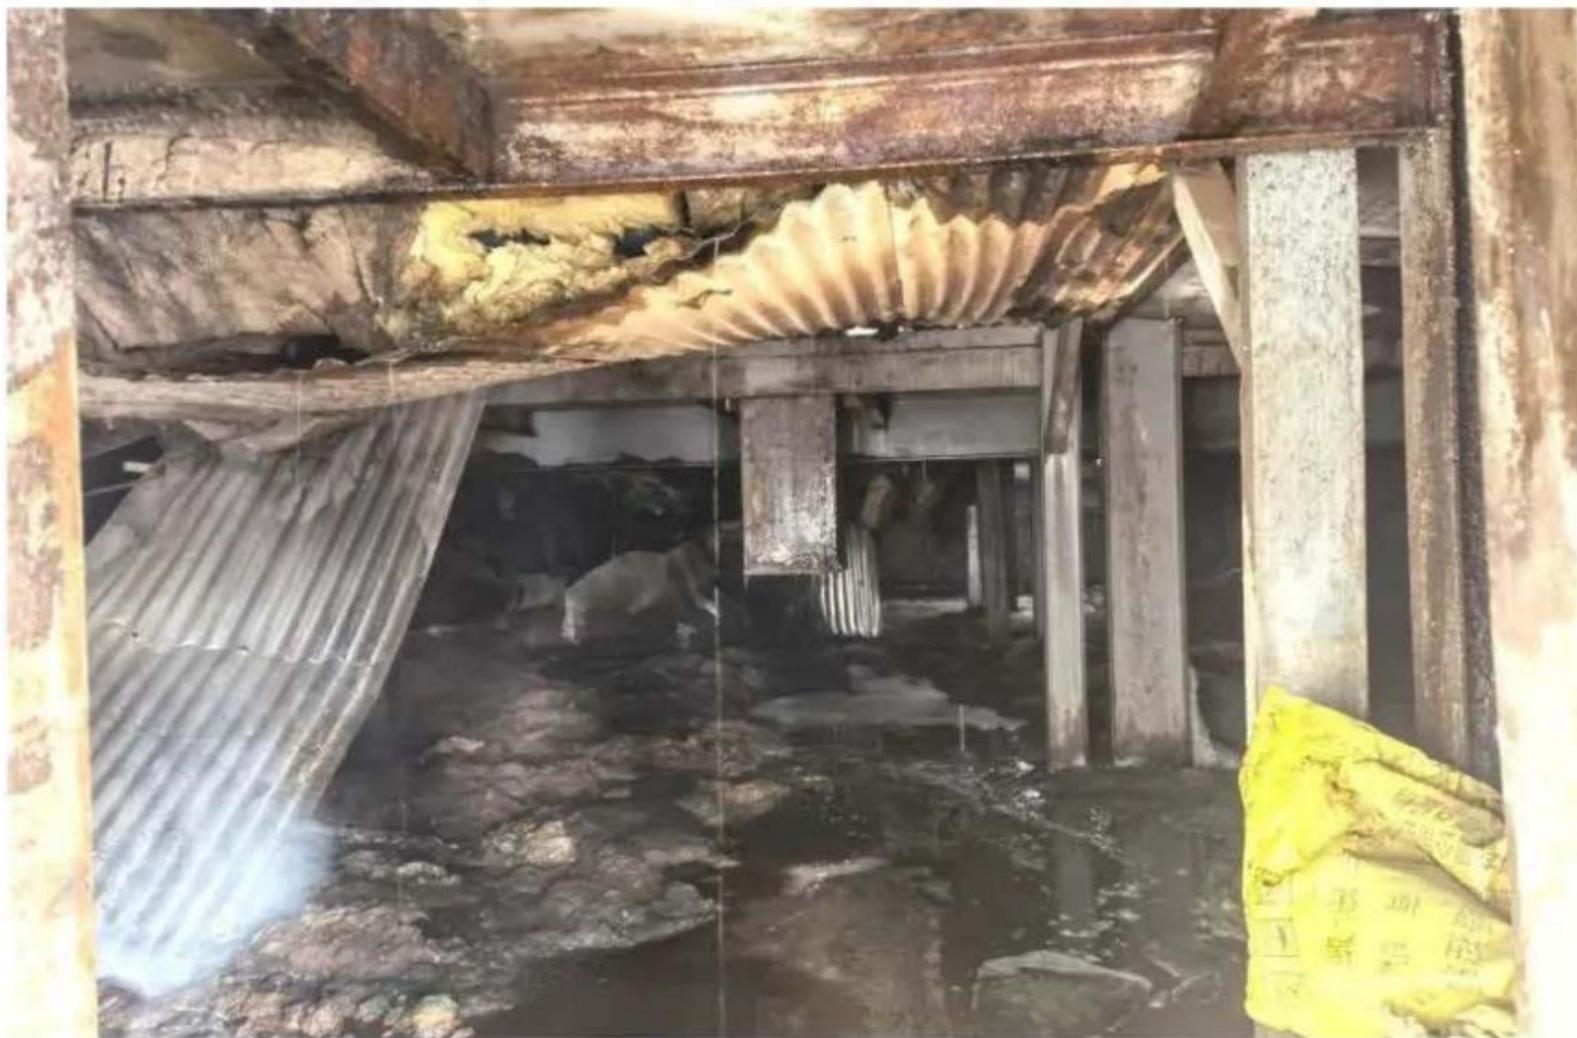
图1 事故现场图片

1月27日17时6分许，山东省济宁市梁山经济开发区佰世达木业有限公司（以下简称佰世达公司）废料仓发生粉尘燃爆事故，造成1人死亡，17人受伤（其中，4名伤员在重症监护室接受治疗，目前生命体征平稳，其他13名伤员在普通病房接受治疗）。

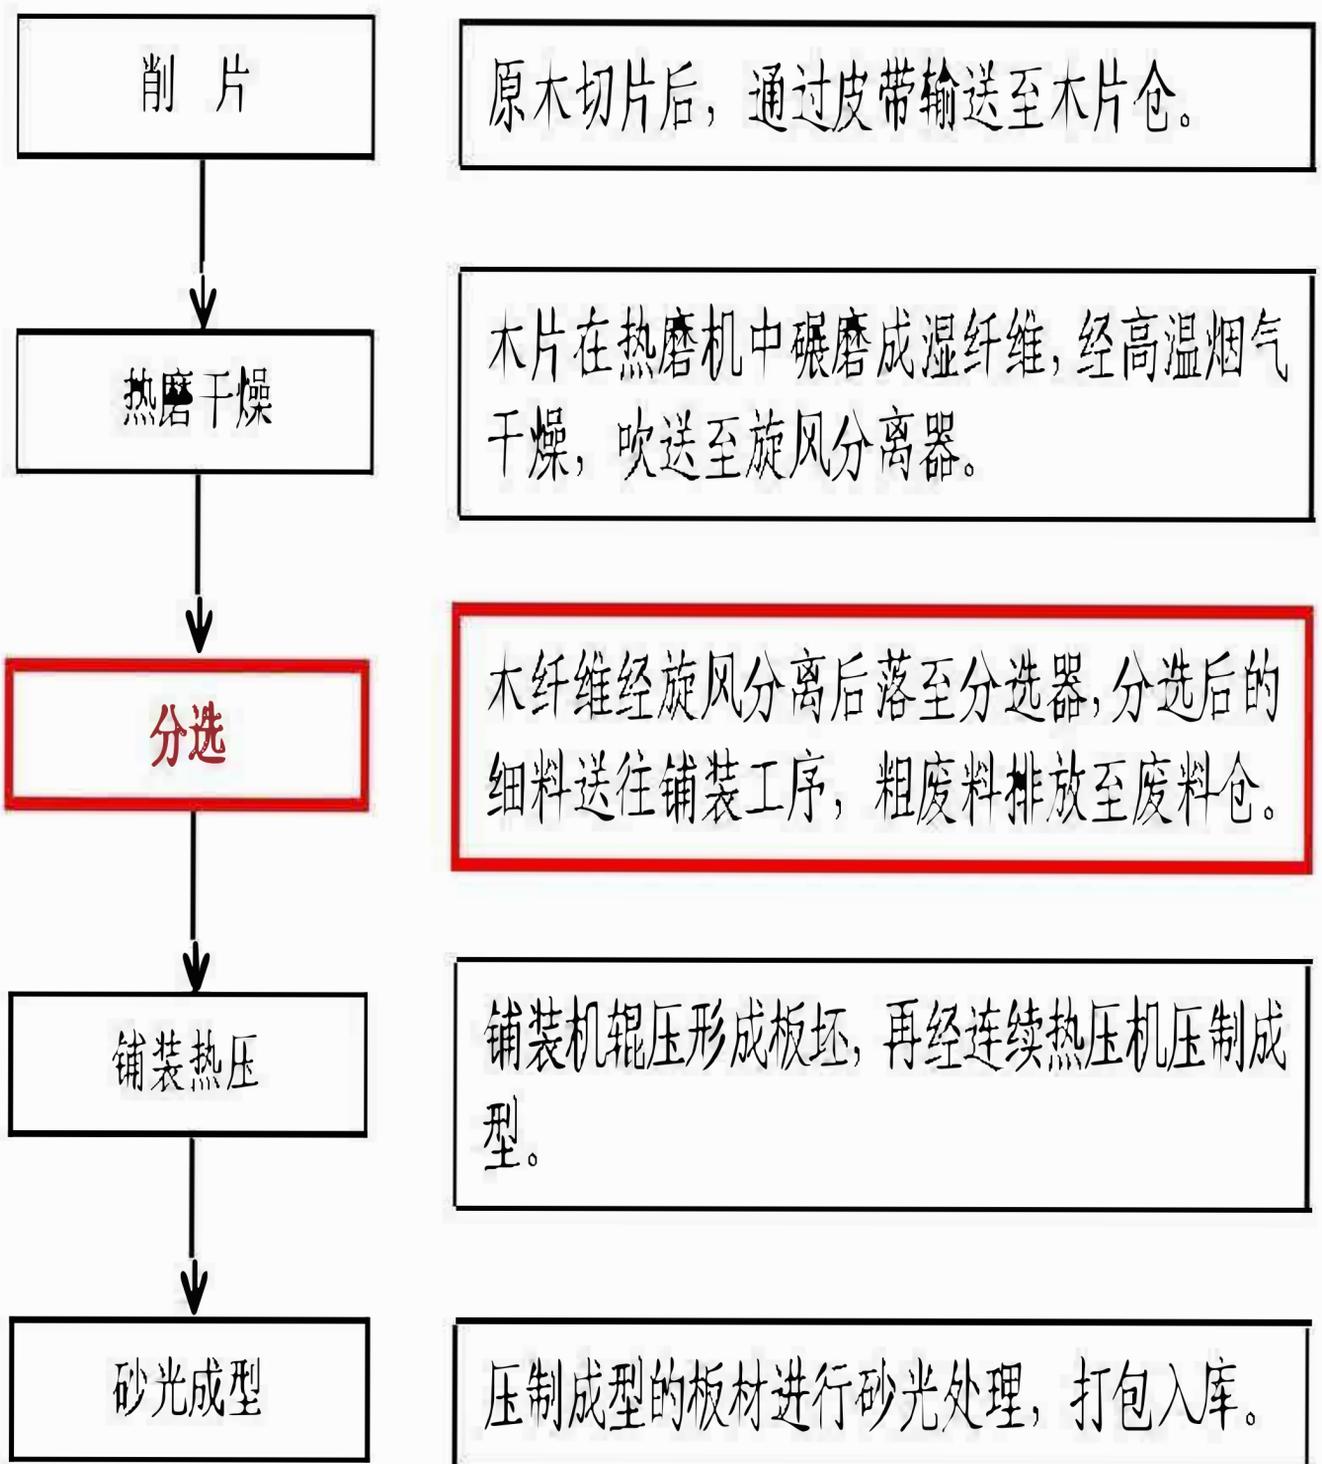
图2 企业生产工艺流程

中高密度纤维板生产工艺主要分为5个工序：削片、热磨干燥、分选、铺装热压、砂光成型。事故发生时，18名工人在分选器下方的废料仓（长15米，宽8米，高2米）清理废料。

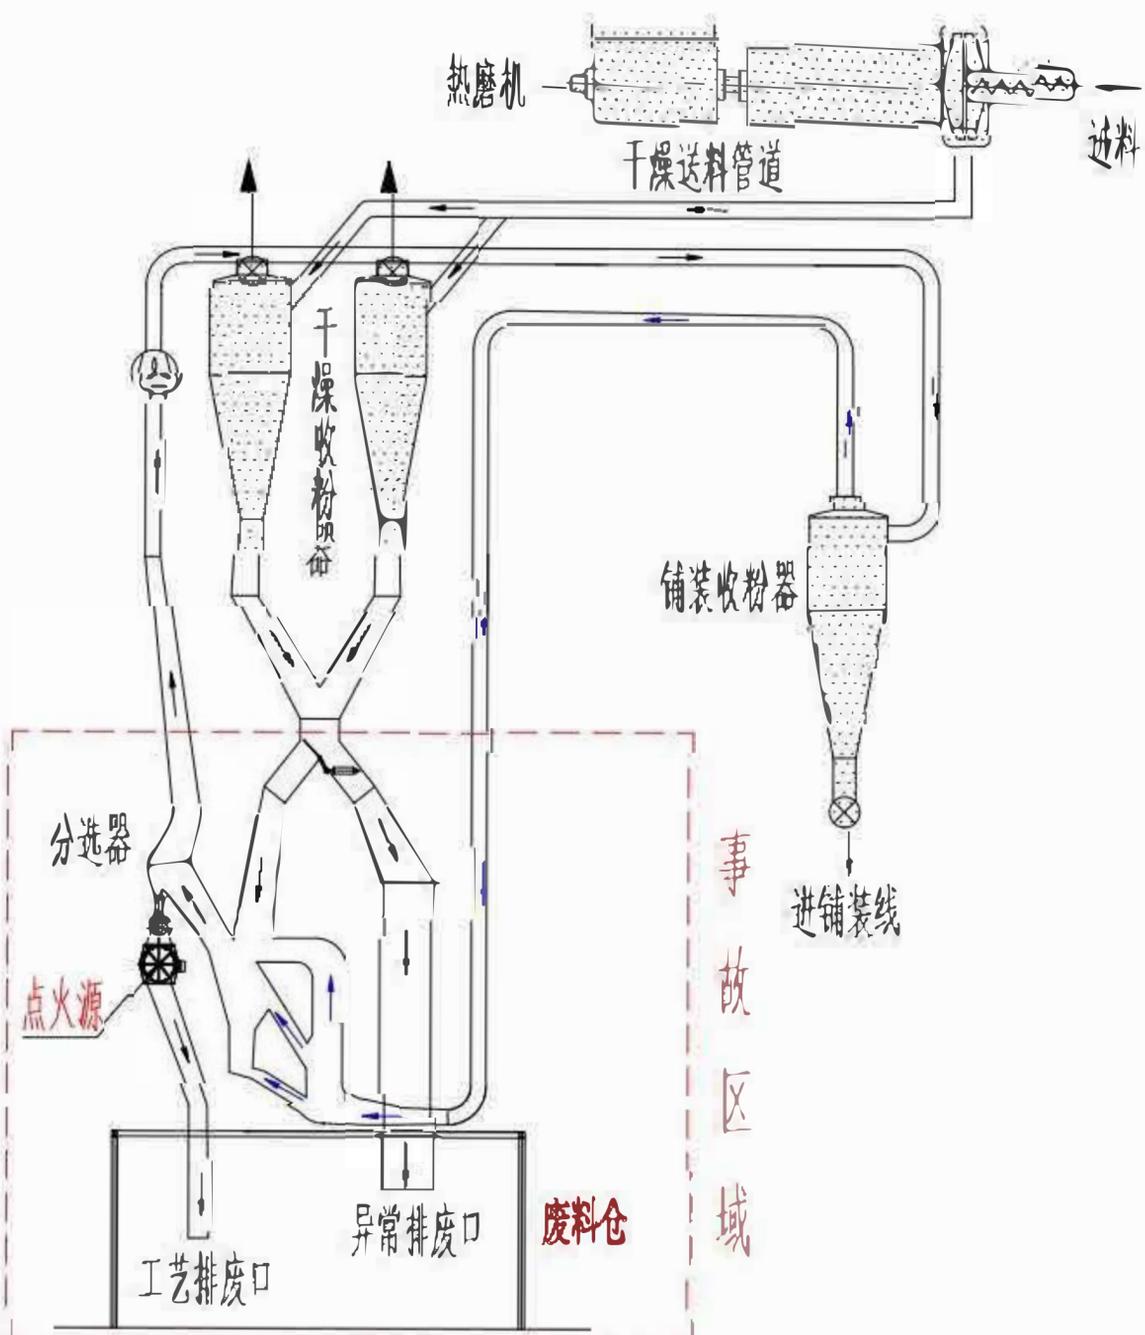
图3 生产工艺设备简图

事故主要涉及分选器和废料仓。分选器利用气流和重力作用将木纤维原料进行分选，细木纤维从出料口抽走送到铺装热压工序，粗木纤维在重力作用下从底部的工艺排废口排出到废料仓。如检修等情况需要排出废料，从异常排废口排出到废料仓。

经现场勘查、问询，查阅资料，初步判断：热磨机检修后，生产系统的木纤维废料通过异常排废口排到废料仓。生产线运行约5分钟，铺装热压工序发生故障，生产系统再次通过异常排废口排放废料，导致废料仓内木纤维废料大量堆积，影响了工艺排放口正常排放。木纤维沿排放管堆积至分选器的螺旋卸料机，造成螺旋叶片及拨料杆变形，与外壳摩擦引起螺旋腔体内的木纤维闷燃。

清理废料过程中，闷燃的木纤维在工艺排废口附近遇空气扰动，先后发生两次闪燃。闪燃物 and 高温烟气被负压吸入分选器，引起分选器内发生粉尘爆炸，从而导致废料仓内参与清理的工人烧伤。事故确切原因还在进一步调查中。

二是企业对粉尘防爆意识不强，防火防爆措施落实不到位。分选器泄爆装置未使用正规泄爆片，导致燃爆后爆炸压力没有得到有效泄放。
